Abteilung 30
Wasserschutzbauten
Sonderbetrieb für Bodenschutz, Wildbach- und Lawinerverbauung

Ripartizione 30
Opere idrauliche
Azienda speciale per la regolazione dei corsi d'acqua e la difesa del suolo

Report Annuale - Jahresbericht ED30 2013

Relazione Riassuntiva Documentazione Eventi 2013

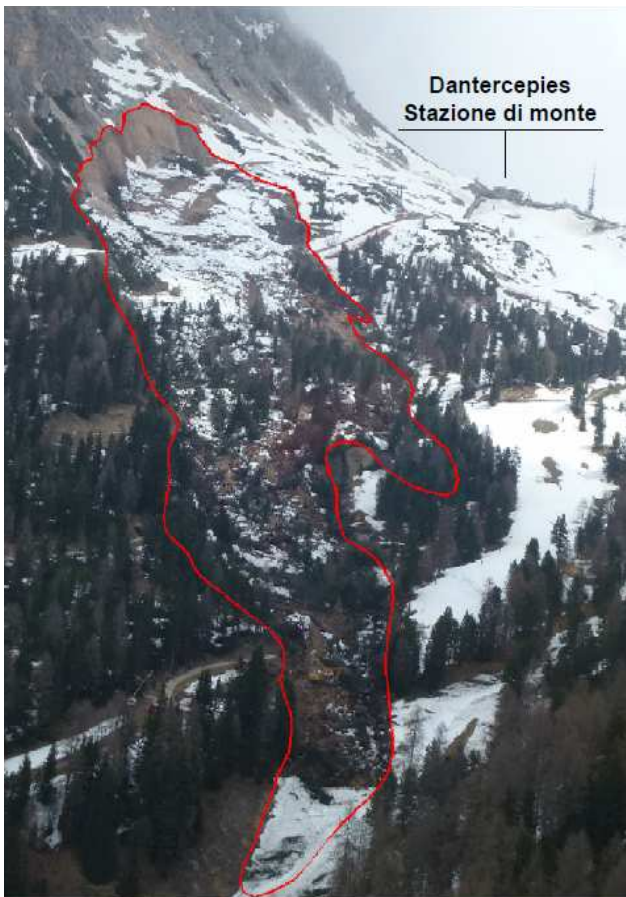
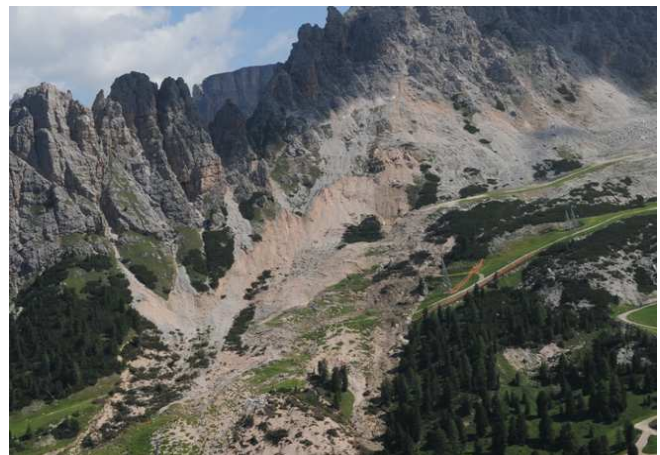
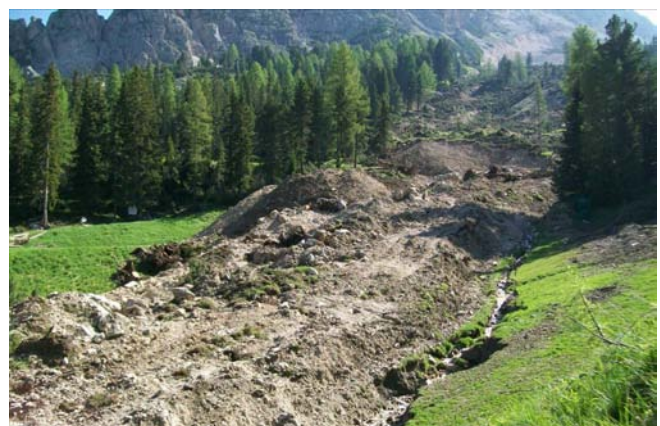
Rio Bustaccio, Selva di Val Gardena, frana – 2013003

Alle 6 del mattino del 2 maggio il Rio Bustaccio ha cominciato ad intorbidirsi. La Ditta Rottensteiner, nell'accedere all'area di cantiere della stazione di monte, ha visto la frana che interrompeva la strada di accesso. L'evento è classificabile come frana complessa ed articolata, con coronamento a 2250m s.l.m. e piede a 1920m s.l.m. per una lunghezza complessiva di 950m. Il volume della frana è stato stimato in ca. 500.000m³.

La frana individua una nicchia di distacco lunga 300m con fronti alti fino a 25m in testa, con ampia area di accumulo nella porzione bassa del fenomeno tra 2000m e 1920m di quota.

Sono state interessate dal fenomeno estese superfici a bosco e pascolo, la strada forestale che conduce alla stazione di monte dell'impianto di risalita Dantercepies, alla malga "Panorama". Sono state interrotte le piste da sci CIR e Dantercepies. La frana ha trascinato a valle per ca. 60 metri un pilone dell'impianto di risalita e ha danneggiato le infrastrutture interrato delle piste da sci.

Nel dicembre 2013 sia il nuovo impianto che le piste ripristinate, sono rientrate nuovamente in pieno esercizio per chiudere la famosa "Sellaronda".

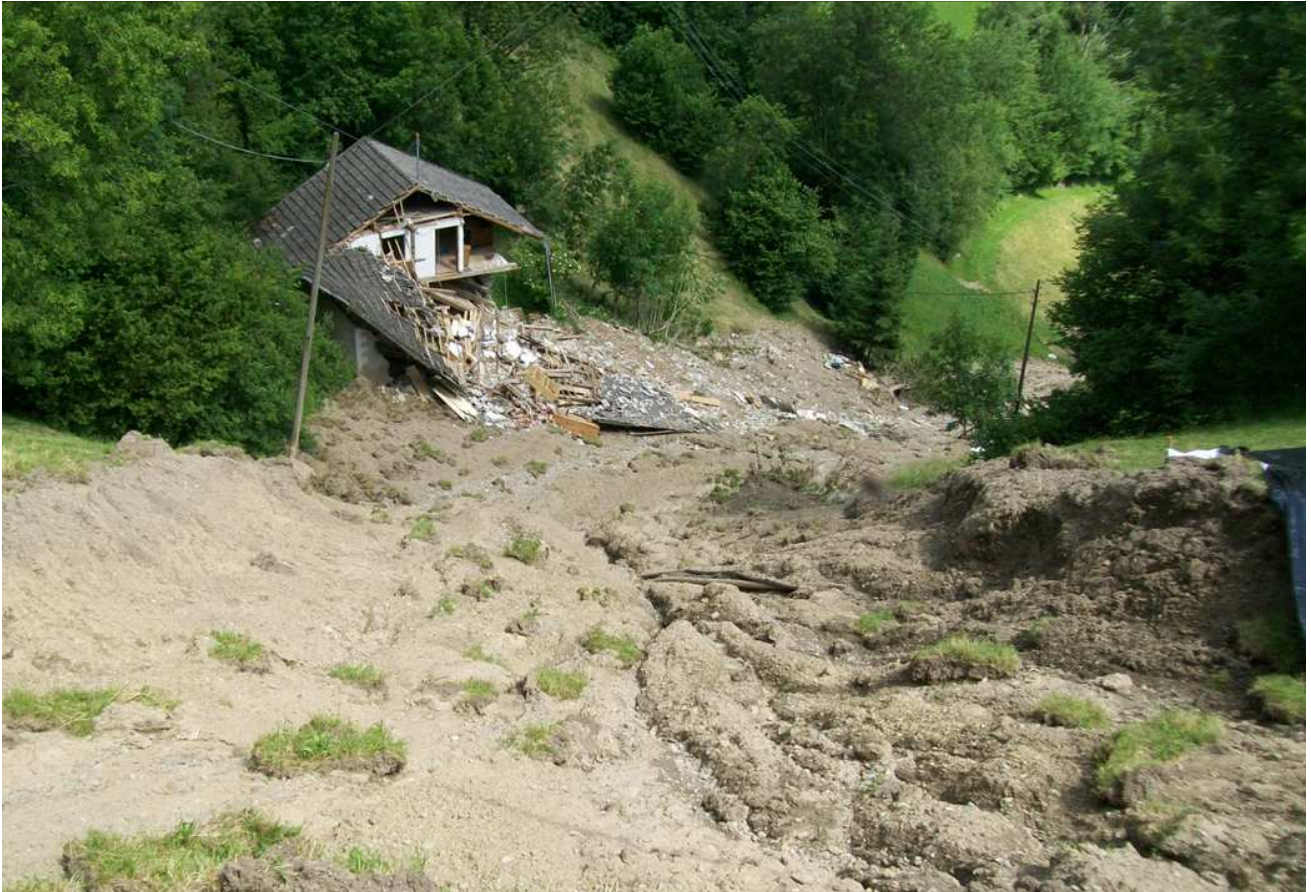
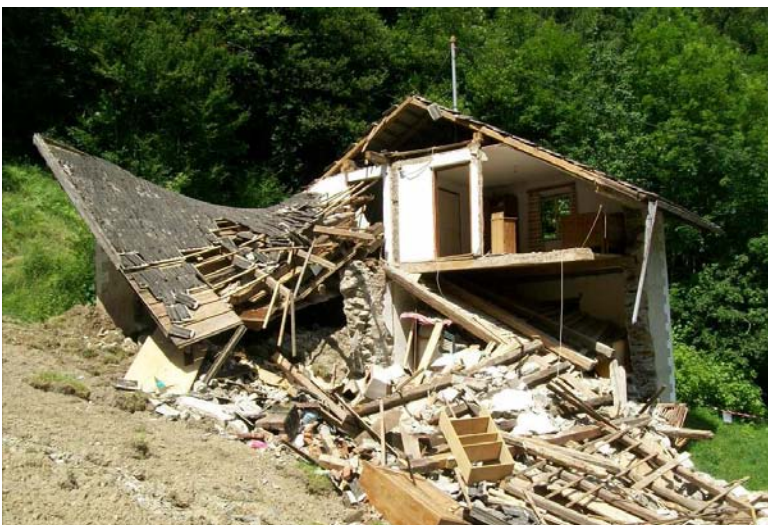
Sinistra orografica del Rio di Scaleres, Varna, frana – 2013035

Il 24 giugno, tra la mezzanotte e le 6 del mattino, si è verificato un fenomeno temporalesco di lieve entità che ha investito la parte bassa della Valle di Scaleres. La precipitazione non ha avuto ripercussioni sui corsi d'acqua principali all'interno della valle, ma ha innescato una frana di versante a quota 1000m s.l.m. subito al di sotto della strada provinciale in località Außerweg.

L'area di distacco è larga circa 15m e si è estesa lungo il versante di prato e bosco per circa 120m. Il fenomeno ha provocato un'estesa frana superficiale evolutasi in colata di versante. Il fronte della frana ha intercettato un edificio, al momento non abitato, causando il cedimento di gran parte della struttura.

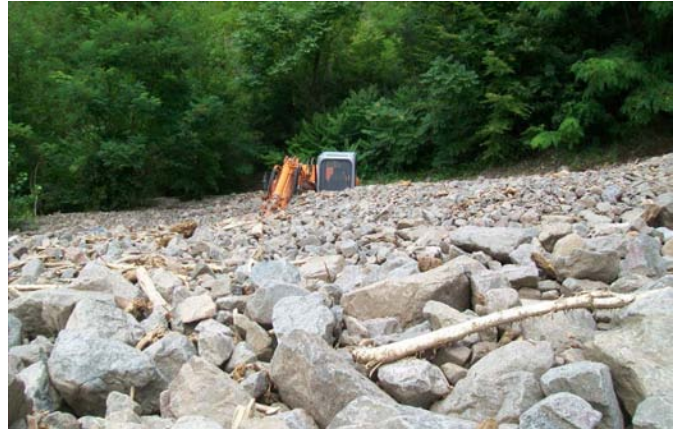
das Wenteloch-Bachl, Meltina, colata detritica – 2013043

Non sempre tutto va come previsto! Gli improvvisi temporali serali costituiscono, nella stagione estiva, un reale pericolo per i cantieri in alveo e nei bacini di trattenuta. Le procedure prevedono infatti lo sgombero delle zone di potenziale pericolo da veicoli o altre strutture. Talvolta possono però verificarsi degli imprevisti, come si vede nella foto a destra.

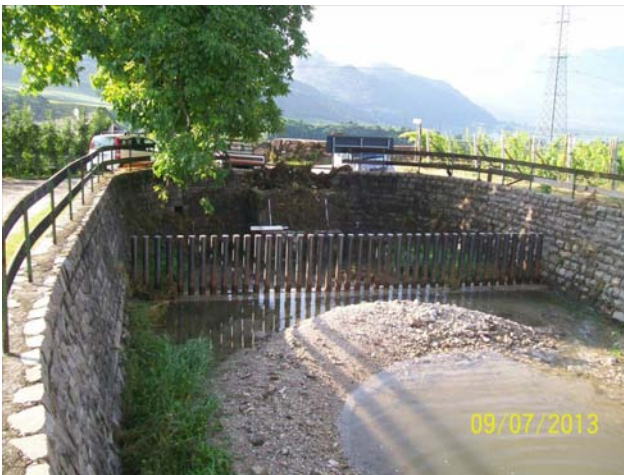
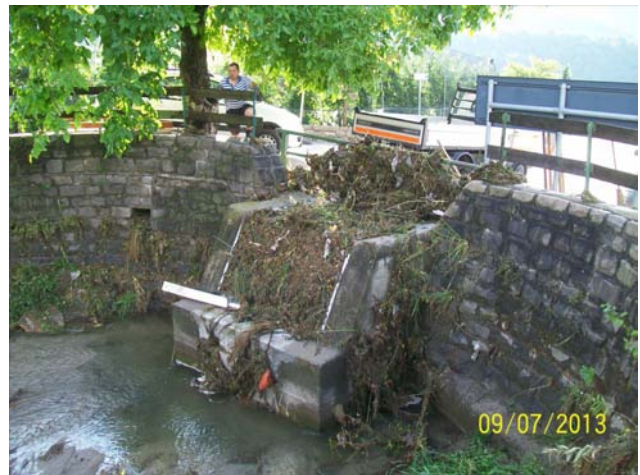
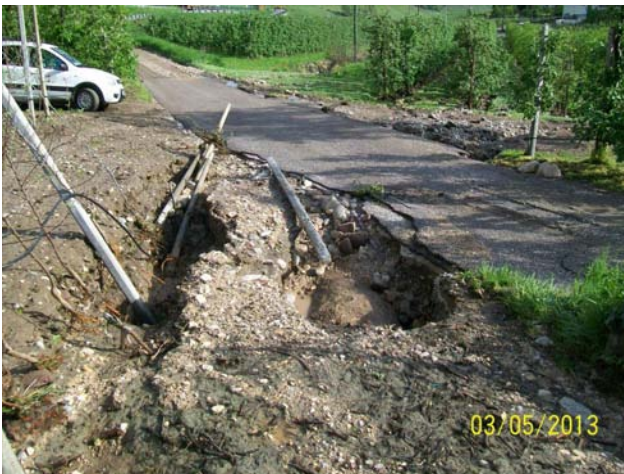
Rio Pozzo e Rio Appiano, Caldaro e Appiano, alluvioni urbana – 2013033

Negli esigui spazi lasciati dall'agricoltura intensiva è molto difficile gestire i repentini aumenti di portata dei piccoli rivi, soprattutto quando la portata si carica di detriti e materiale vegetale: nel caso del rio Pozzo l'erba ed i rami non sono stati tratti dal pettine e hanno completamente occluso il filtro immediatamente a valle, provocando l'esondazione del corso d'acqua.

Il Rio di Appiano, vista la frequenza con cui esonda nel periodo estivo, potrebbe essere definito un "malato cronico".

A sinistra, erosioni causate dal Rio di Appiano; sopra, 2 immagini relative al Rio Pozzo

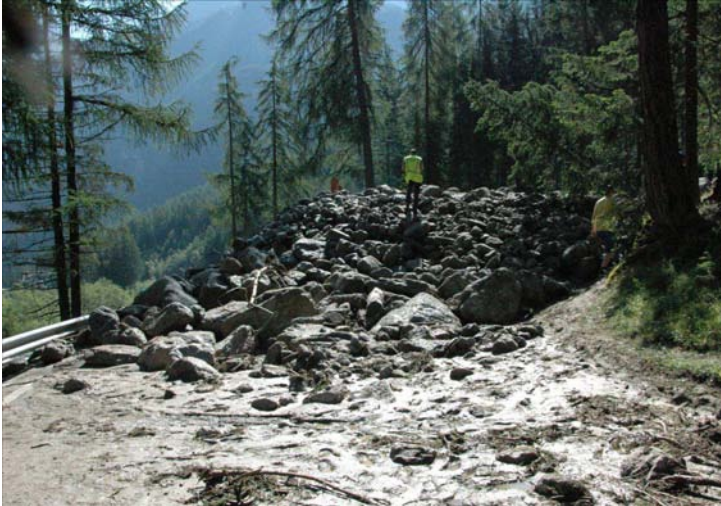
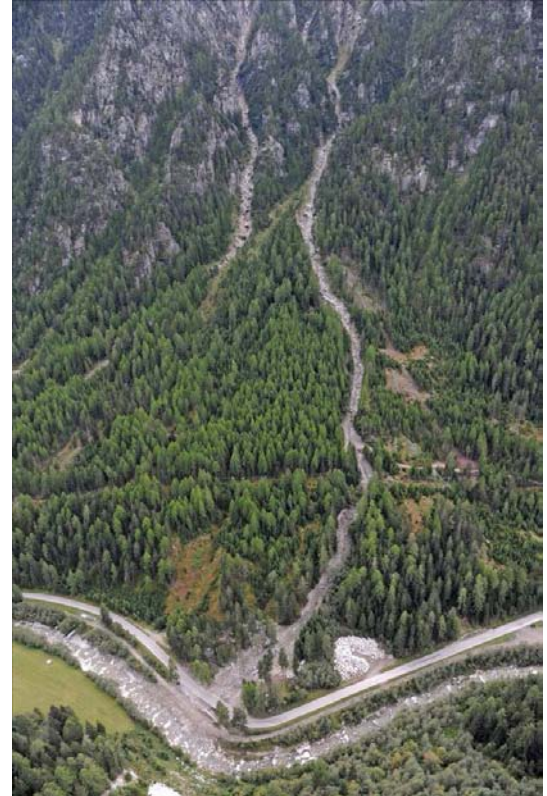
Val Martello, colate detritiche – 2013039 – 2013040 – 2013041 – 2013042

La strada provinciale della Val Martello, nel tratto a monte dell'abitato di Ganda, rappresenta un esempio di infrastruttura particolarmente a rischio: in occasione di forti temporali è estremamente probabile la formazione di colate detritiche nei ripidi bacini che si susseguono sul versante orografico destro della Val Martello. Una soluzione, in futuro, potrebbe essere un sistema semaforico controllato da una serie di sensori di tipo sismico o radar. Tali sistemi attualmente non offrono però la necessaria affidabilità e richiedono ulteriore sperimentazione.

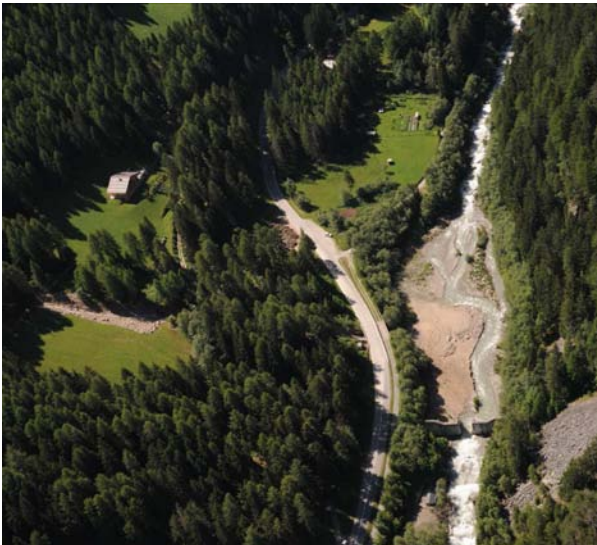
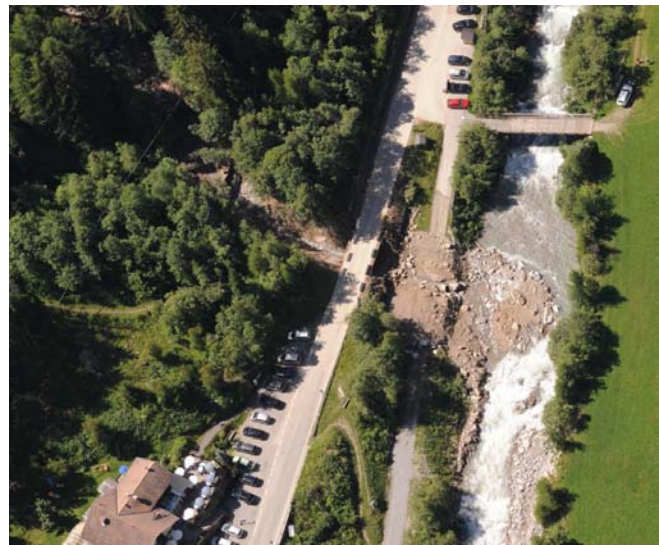
Qui sopra a sinistra, il fossato Rait (evento 2013039) ed a destra il fossato Hölderle (evento 2013041); in alto 2 immagini della colata sul fossato Stachl (evento 2013042)

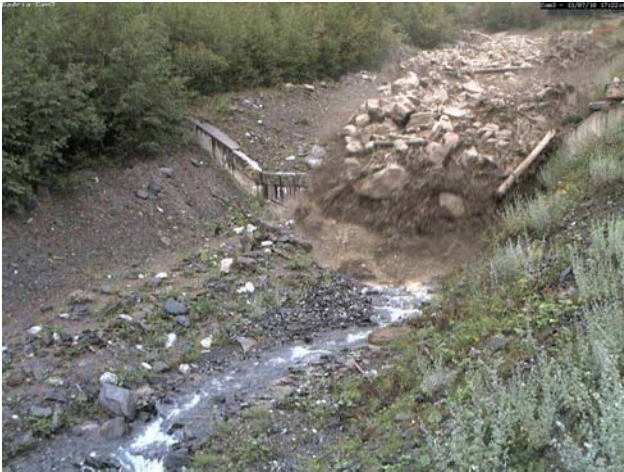
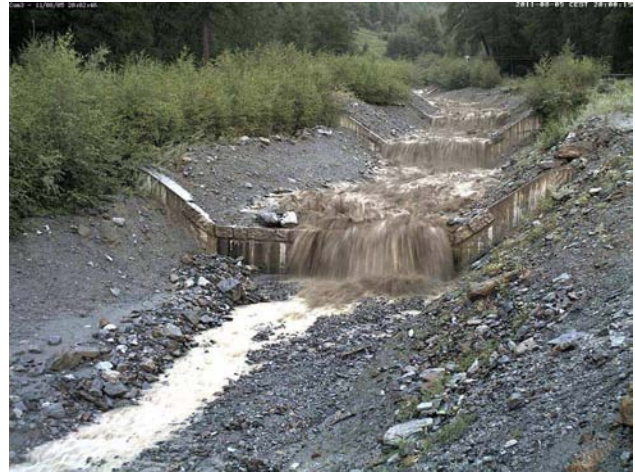
Rio Gatria, Lasa, colata detritica – 2013038

Il 23 luglio sul Rio Gatria si è verificata una colata detritica di media grandezza (ca. 10.000m³). L'evento è stato registrato dalla stazione di monitoraggio installata dalla Provincia.

A sinistra il fronte debris-flow del 23 luglio 2013, a destra l'onda del debris-flood del 5 agosto 2011

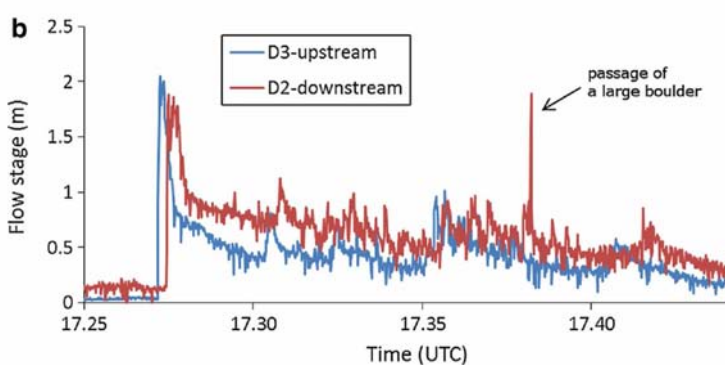
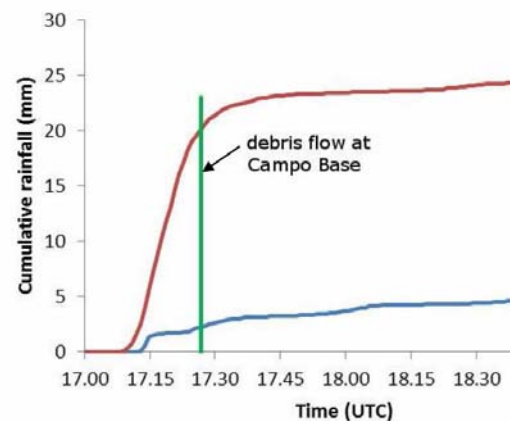
Dai livelli idrometrici (sopra a sinistra) è facile notare immediatamente la presenza di un ripido fronte di colata, caratterizzato dalla presenza di grossi massi e legname e da uno scarso contenuto d'acqua. A questo fronte seguono poi ondate minori. Dal grafico della precipitazione si può notare come, in un bacino ad elevato potenziale come il Rio Gatria, sia sufficiente una precipitazione di 20-25mm localizzata su una parte del bacino per generare una colata detritica.

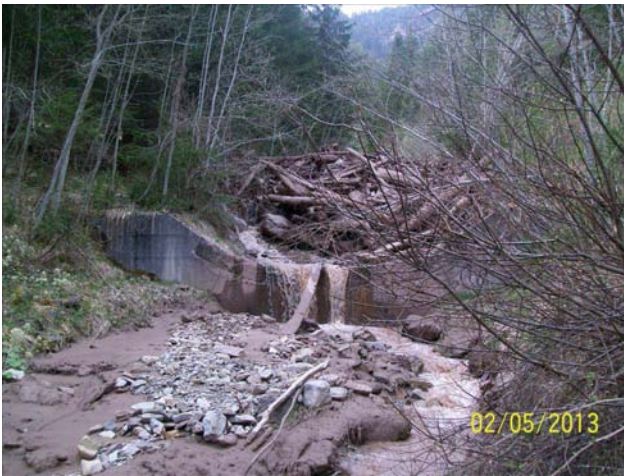
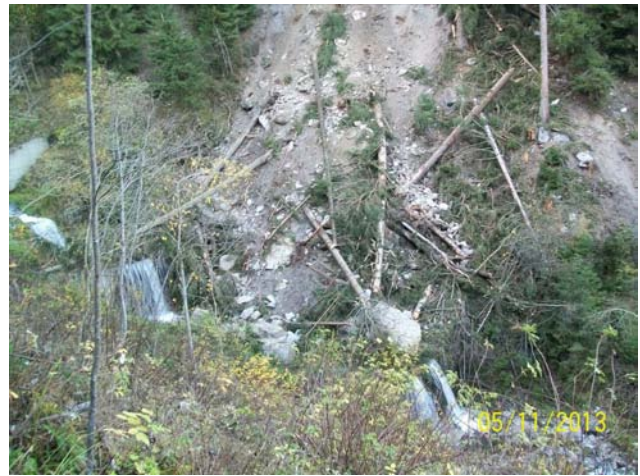
A sinistra, grande accumulo di legname sul rio di Bioc; a destra, deposito di frana nell'alveo del Rio di Fontecervo

Il controllo del territorio costituisce un elemento fondamentale della gestione del rischio idraulico. Spesso eventi, pur non provocando direttamente danni particolari negli insediamenti, possono creare le condizioni per successive situazioni critiche. Il legname accumulato in alveo deve essere rimosso prima che possa costituire un pericolo, soprattutto in presenza di ponti o di attraversamenti infrastrutturali.

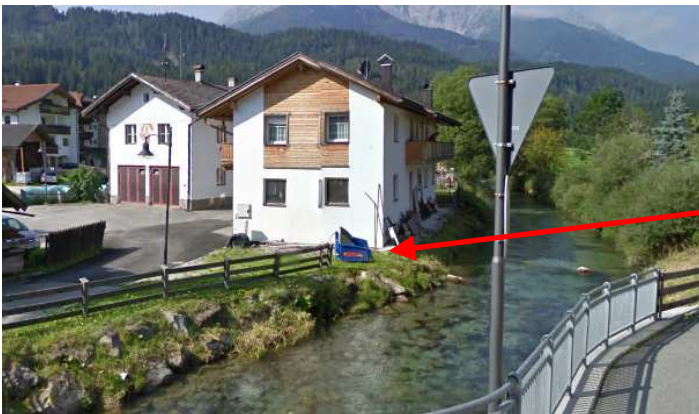
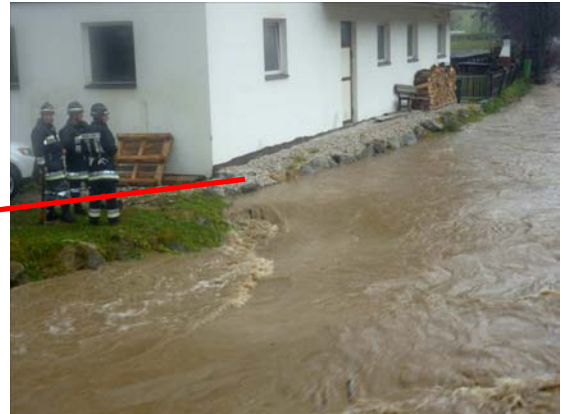
Fiume Drava, Versciaco, evento di piena – 2013073

I piani delle zone di pericolo costituiscono uno strumento potenzialmente molto efficace nella prevenzione e mitigazione del rischio, questo vale soprattutto per lo sviluppo urbanistico futuro. Più problematico è invece sviluppare strumenti normativi per l'adeguamento del patrimonio edilizio esistente, spesso incompatibile con le situazioni di pericolo evidenziate coi piani. In questo caso non vi sono stati particolari danni, ma risulta evidente come una portata con tempo di ritorno contemplato dalla normativa urbanistica (fino a 300 anni) avrebbe ben altre conseguenze.
