# L'infortunio: Imparare dagli errori *info*

Ripartizione Lavoro  
Ufficio sicurezza del lavoro  
[www.provincia.bz.it/lavoro](http://www.provincia.bz.it/lavoro)

## Un operaio viene travolto dal terreno franato dal fronte di scavo subendo lesioni mortali

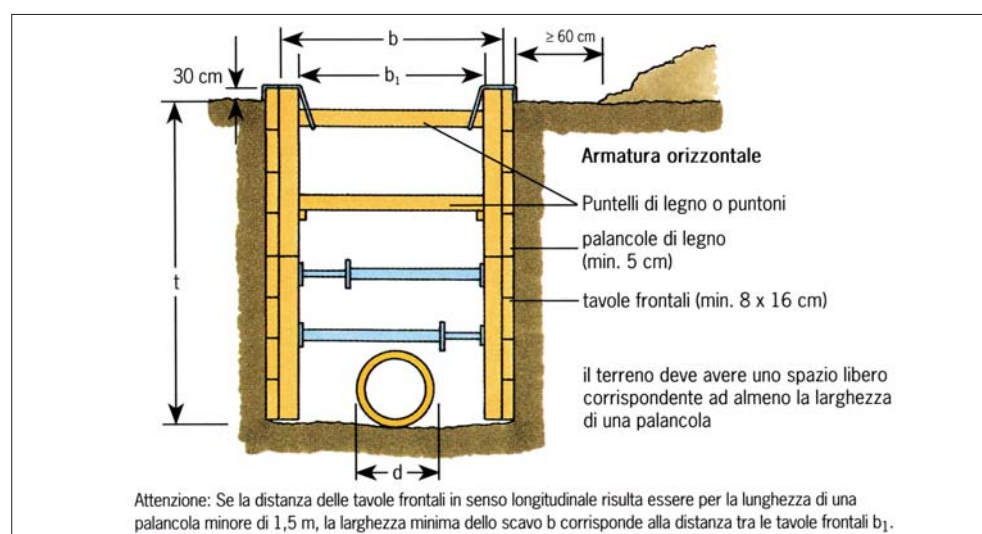
Dagli accertamenti svolti è emerso che nel punto dell'infortunio lo scavo aveva una profondità di circa 3,2 m ed una larghezza 2,4 m. Le pareti erano pressoché verticali sia nel punto dove è avvenuto l'infortunio, sia lungo il resto del tracciato dello scavo e prive di opere di puntellamento. Le norme di prevenzione degli infortuni prescrivono che nell'esecuzione di scavi con profondità superiore a 1,5 m devono essere adottate idonee misure di puntellamento, nel caso in cui la stabilità delle pareti di scavo non sia garantita, tenendo anche conto dell'inclinazione delle pareti e della natura del terreno. Nel caso in oggetto, la profondità dello scavo raggiungeva 3,2 m, nonostante la natura del terreno e l'inclinazione delle pareti (pressoché verticale), non ne garantivano la stabilità. La causa dell'infortunio è da attribuire alla mancata adozione di opere di puntellamento delle pareti dello scavo. Inoltre in alcune zone, direttamente sul ciglio dello scavo, veniva accumulato il terreno scavato, il cui peso comprometteva ulteriormente la stabilità delle pareti dello scavo.

Nei lavori di scavo con profondità maggiore di 1,5 m sussiste il rischio di franamento delle pareti dello scavo. Per questo motivo si devono adottare misure atte a garantire la stabilità delle pareti dello scavo, quali ad esempio opere di puntellamento delle pareti o esecuzione dello scavo secondo l'angolo naturale del terreno. Si può omettere l'applicazione di queste misure soltanto quando è presente una relazione tecnica che attesta la stabilità delle pareti dello scavo.
