# L'infortunio: *infa* imparare dagli errori

Ripartizione Lavoro  
Ufficio sicurezza del lavoro

## Folgorazione per contatto con una linea elettrica aerea

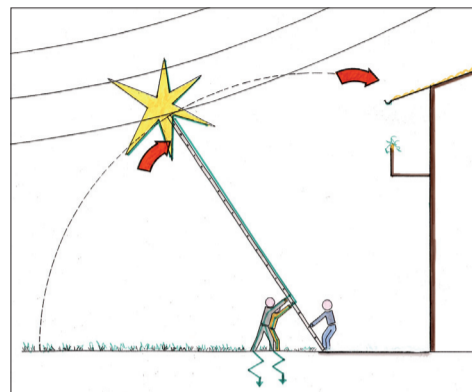
Dagli accertamenti svolti, è emerso che l'altezza del conduttore più basso è di circa 8,60 metri da terra e che la distanza tra la gronda del tet-

to del maso ed il conduttore più vicino della linea elettrica aerea è di circa 3,15 metri.

La normativa di prevenzione infortuni fissa per i lavori in prossimità delle linee elettriche in tensione, una distanza minima di 5 metri dalle stesse.

L'infortunio è avvenuto però quando i due operai hanno sollevato il montacarichi come una scala, in questo frangente è entrato in contatto con la linea elettrica aerea soprastante a causa della sua lunghezza, ciò è dimostrato anche dalle tracce lasciate sulla struttura stessa e dall'esame dei tabulati relativi all'intervento degli interruttori di protezione che si trovano in centrale elettrica.

I lavori di sostituzione dei pannelli dovevano svolgersi ad almeno 5 metri di distanza dal conduttore più vicino. Tenendo conto del fatto che questa distanza è rispettata dal punto di collocazione degli stessi, fino al conduttore più vicino della linea aerea, era necessario solamente stabilire un diverso modo di accesso al tetto delle persone e dei materiali, ad esempio passando dalla falda opposta del tetto, oppure, poiché la durata del lavoro era di breve entità, poteva anche essere richiesta la messa fuori servizio della linea elettrica eliminando così il rischio di folgorazione.
