## Intervento SAF sul grattacielo Pirelli di Milano

Il 18 aprile 2002 verso le ore 17,50 un piccolo aereo del tipo US-Commander 112 si è schiantato all'altezza del 26° piano del grattacielo "Pirellone" di Milano. Il pilota e altre due persone hanno perso la vita, 70 persone sono rimaste ferite.

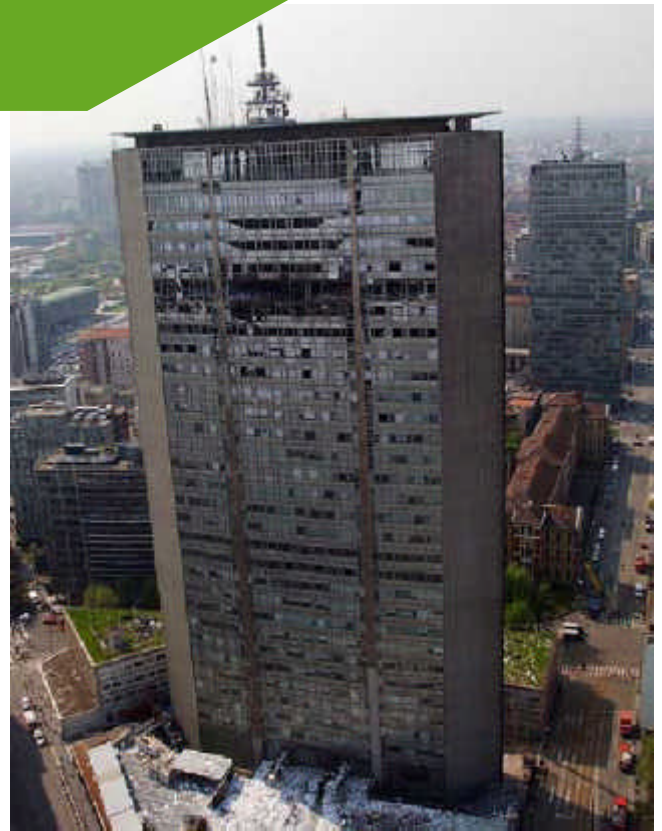
L'aereo si è schiantato sulla facciata lunga, infilandosi esattamente nel 26° piano attraverso i pannelli di vetro e alluminio e lo ha attraversato del tutto senza danneggiare più di tanto né i solai né le pareti portanti. La fusoliera dell'aeromobile, con il pilota all'interno, è uscita dall'edificio sul lato nord cadendo su un solaio in cemento all'altezza del 1° piano, trascinando con sé una dipendente della Regione Lombardia.

Il pilota e la signora sono morti all'istante. Un'altra donna, che si trovava al 26° piano, è stata trovata morta sotto le macerie dai VVF. Un'altra dipendente è rimasta bloccata in uno dei 6 ascensori centrali al 4° piano. Nessun'altra persona si trovava al momento dell'incidente al 26° piano (ore 17 chiusura uffici). In seguito alla presenza del carburante nell'aeromobile si è verificata un'esplosione. L'onda d'urto ha danneggiato gravemente il rivestimento esterno, piegando i profili verso l'esterno, e i pannelli interni divisorii sono stati distrutti completamente. Inoltre sono stati danneggiati i piani 27° e i sottostanti piani 24° e 25°. I 6 ascensori centrali sono rimasti bloccati in quanto le porte sono state schiacciate e deformate verso il vano ascensore sempre in conseguenza all'onda d'urto.

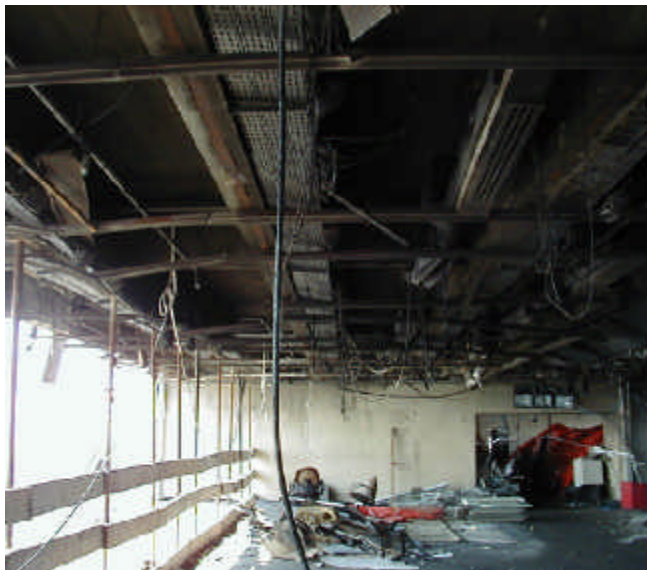
Il cessato allarme per pericolo di crollo è stato dato dopo 1 ora dall'incidente. La struttura portante non è stata particolarmente danneggiata. Considerando che l'isolamento delle tubature nel controsoffitto del 26° piano non mostrava significative bruciature, si può dedurre che non si è sviluppata un'elevata temperatura. A causa dell'onda d'urto dell'esplosione il solaio tra il 25° e il 26° piano ha ceduto insaccandosi di circa 40 cm (al centro). Questo solaio costruito in profili d'acciaio e cemento è stato subito puntellato.

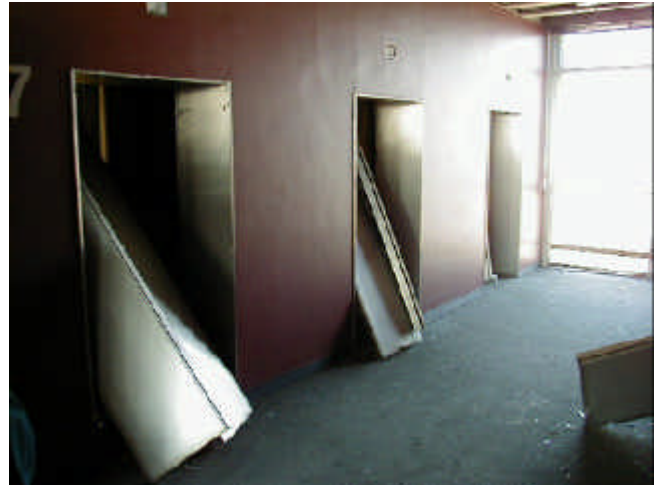
Un ascensore è "deragliato" a causa dell'onda d'urto all'altezza tra il 4° e il 5° piano e non è stato più possibile manovrarlo neanche meccanicamente. Per soccorrere la persona intrappolata è stato necessario l'intervento del gruppo SAF (tale gruppo appena terminato un corso presso la sede centrale di Milano). La persona è stata recuperata al 12° piano (l'ascensore veloce ha le porte solo dal 12° piano in su) attraverso il vano ascensore con le tecniche calata-recupero utilizzando un triangolo d'evacuazione.

Successivamente si è provveduto alla messa in sicurezza del piano a rischio di caduta.
