Abteilung 30  
Wasserschutzbauten  
Sonderbetrieb für Bodenschutz, Wildbach- und Lawinenverbauung

# ED30

## Report 2010

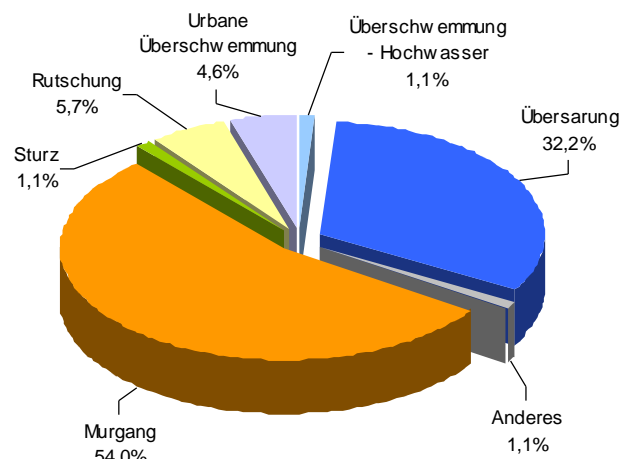
Fig. 1: Verteilung der Ereignisse nach Prozessstypen

- 47 Murgänge
- 28 Wildbachüberschwemmungen
- 1 statische Überschwemmung
- 4 urbane Überschwemmungen
- 5 Rutschungen
- 1 Sturz

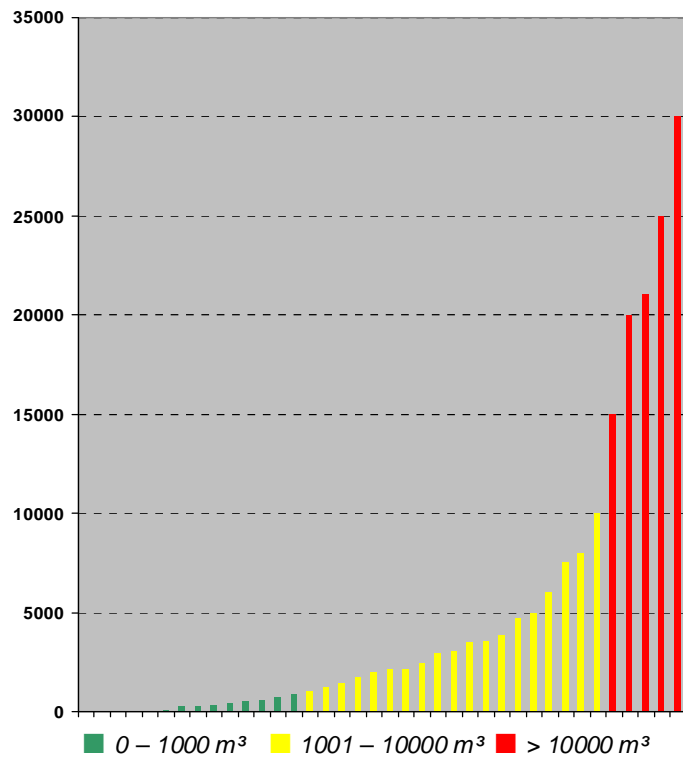
Fig. 7: Graphik der Magnitude der Ereignisse

Unter den 2010 registrierten Ereignissen haben 8 mindestens 10.000m<sup>3</sup> Material mobilisiert, mit einem Spitzenwert von 30.000m<sup>3</sup> bergseitig des Neves Stausees, im Mühlwaldtal, und beim Ereignis Prissianerbach (Tisens). Betrachtet man die Ereignisse mit Volumsbestimmung erhält man eine mittlere Magnitude von ca. **5.000m<sup>3</sup>**.

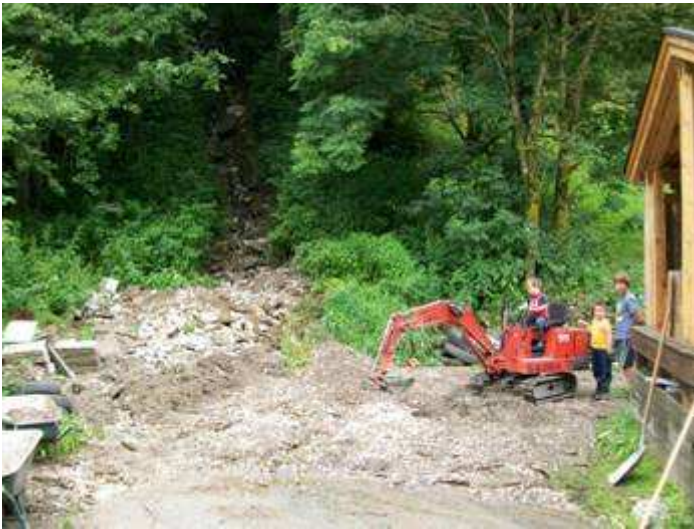
### 2010083 Feldhof, Pflerschertal (Kompatscher)

Kleiner Murgang, kleiner Bagger, kleiner Baggerist: traditionsgemäß krepelt sich die Bauernschaft die Ärmel hoch und unternimmt etwas; in einigen Fällen bemerkt man schon eine gewisse Fürsorgementalität.

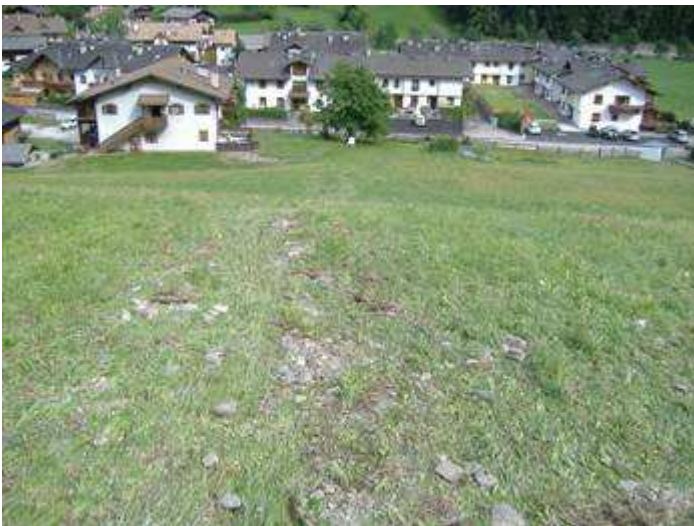
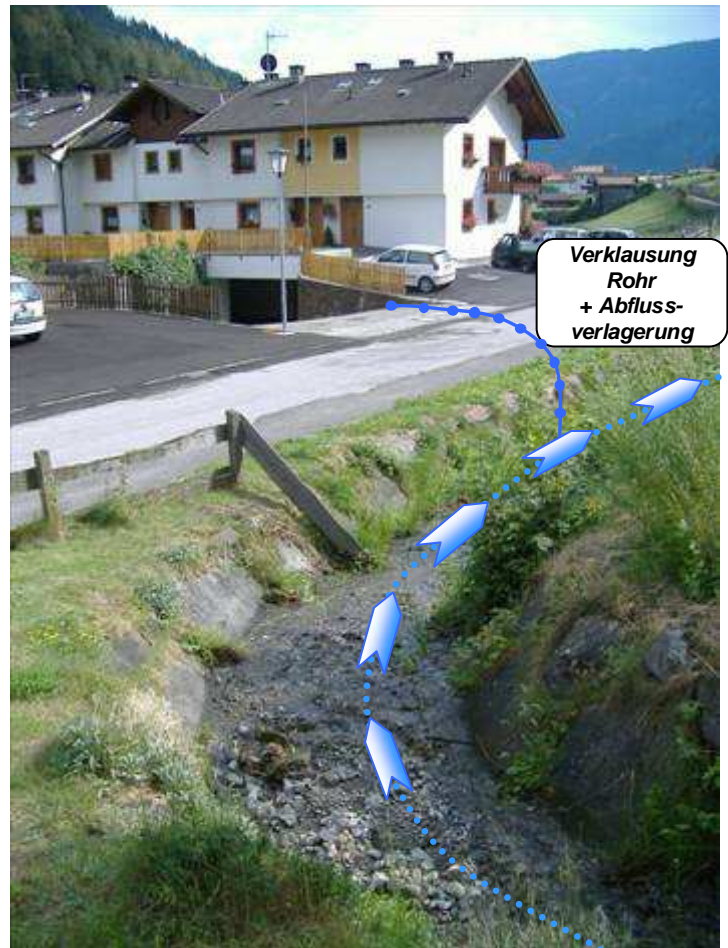
### 2010056 Nordheim, Sarntal (Walder)

2010 wurde der Ereignistyp „urbane Überschwemmung“ eingeführt, um jene Phänomene zu definieren, wo die künstlichen Abflussbauwerke sich als ungeeignet erweisen. In der Fraktion Nordheim wurde ein Graben verrohrt und dann kanalisiert. In diesen Fällen reicht ein kleineres Gewitter, um das Abflusssystem zu kippen und Schäden in Kellern, Garagen und an Infrastrukturen zu erzeugen.

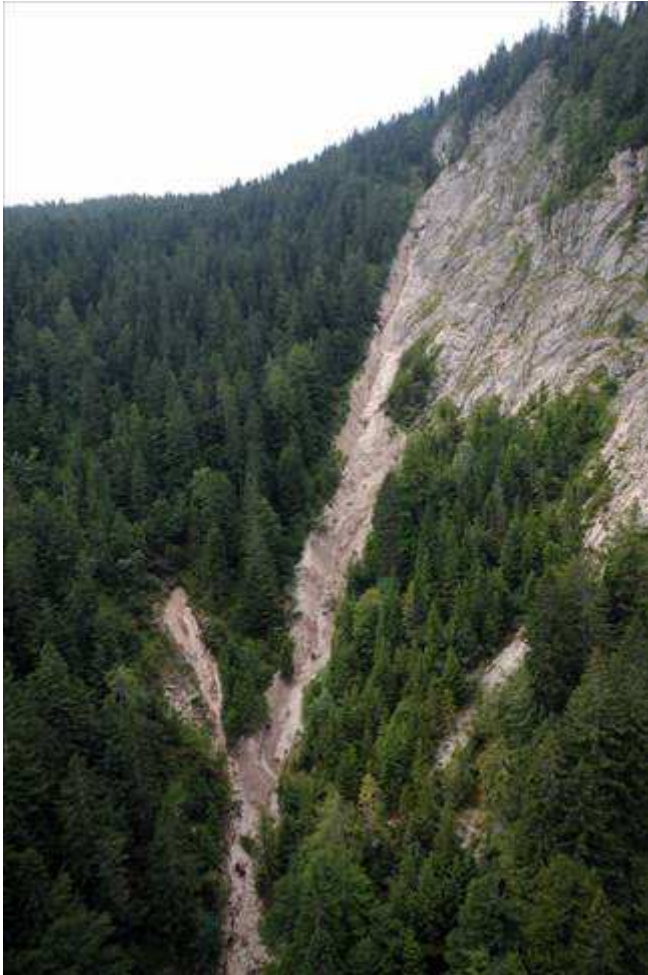
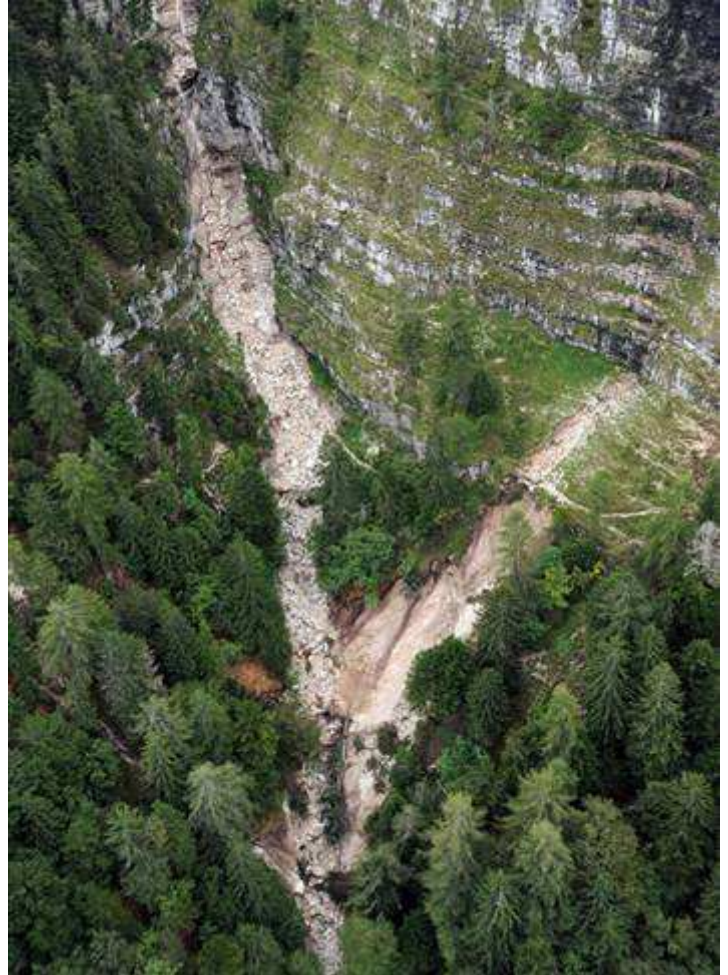
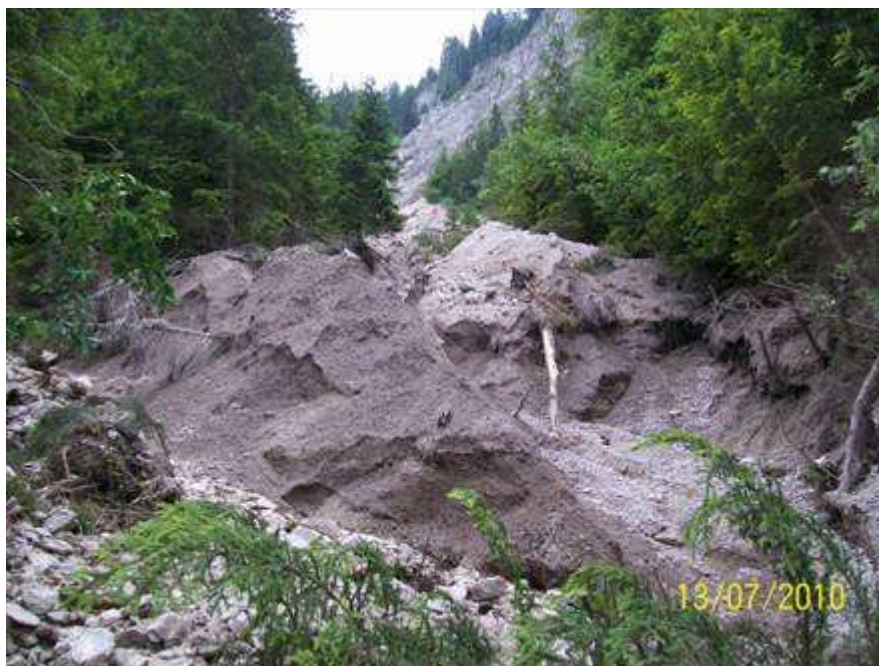
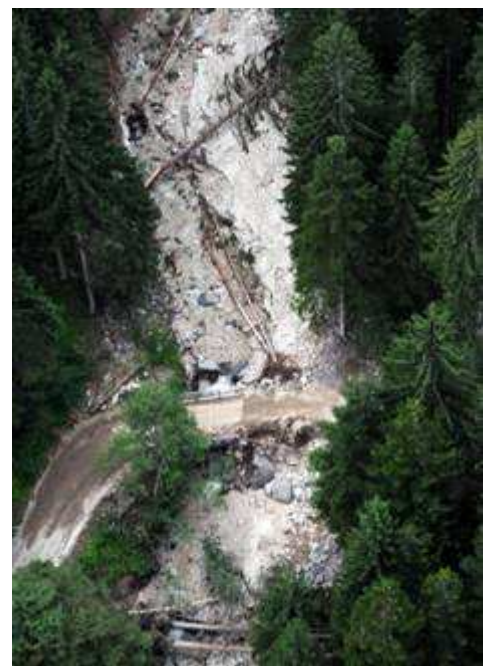
### 2010015 Prissianerbach, Tisens (Volcan – Thaler)

Im Foto links bemerkt man die Auslösung des Murganges nahe der Wasserscheide. Die Felswand und die hohe Intensität der Niederschläge haben im eigentlich kleinen Einzugsgebiet eine starke Konzentration des Oberflächenabflusses bewirkt. Der Abfluss konnte sich wegen des erosionsanfälligen Untergrundes progressiv mit Sediment anreichern. Die Schäden beschränken sich auf sekundäre Verkehrswege.

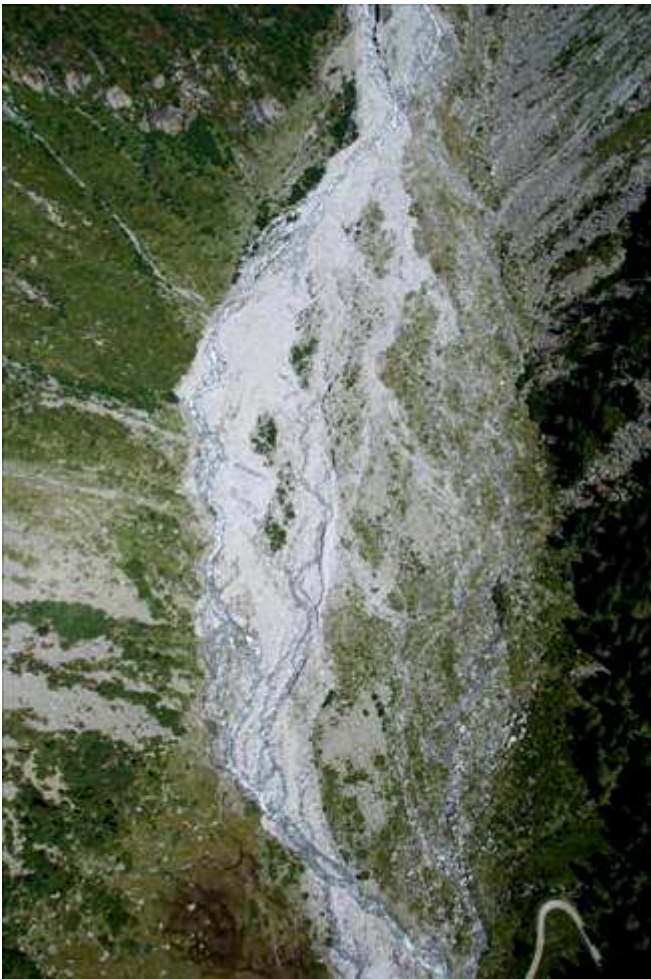
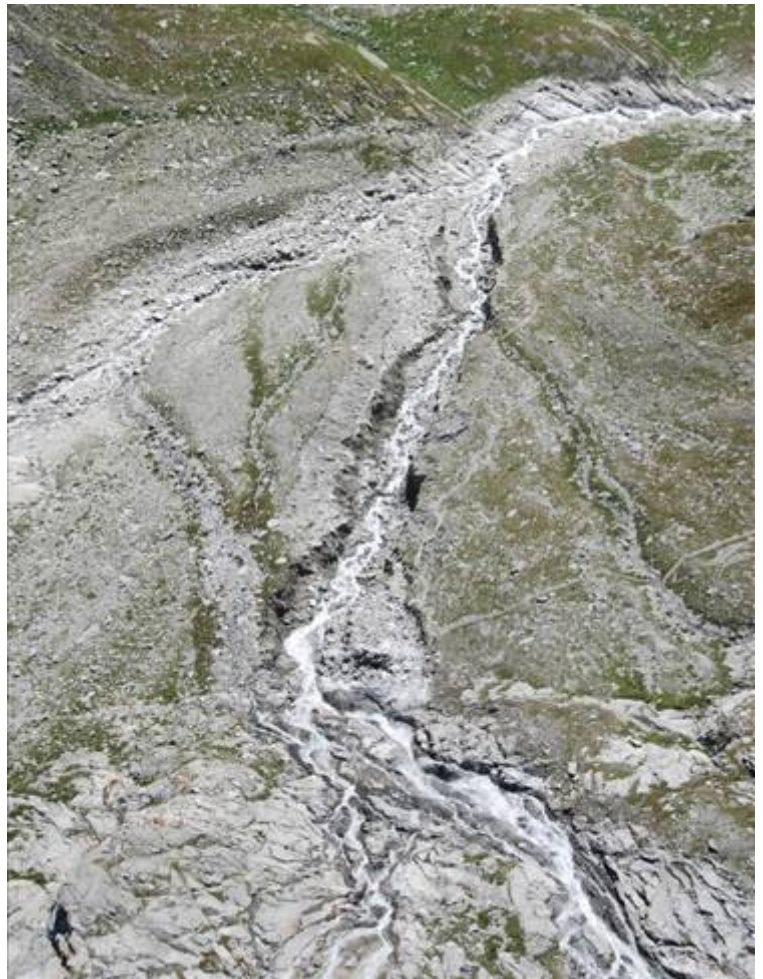
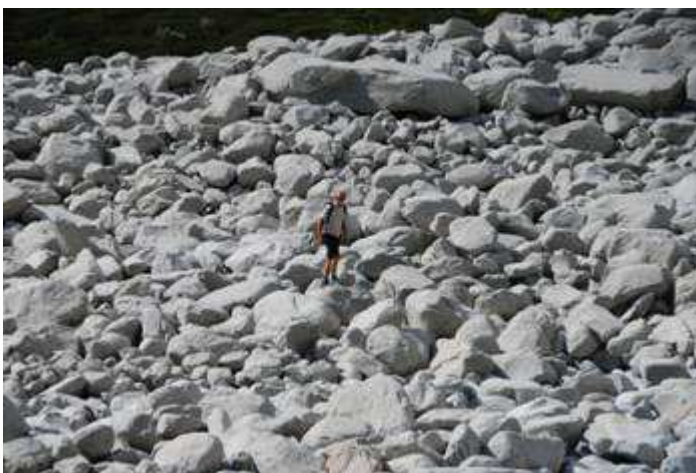
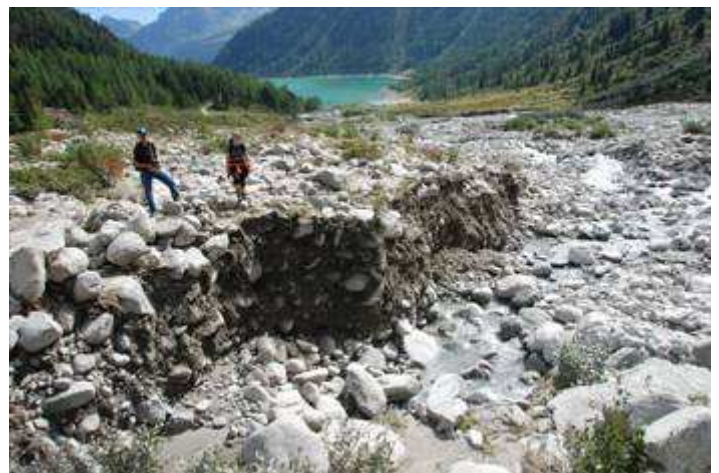
### 2010065 Zusprungbach, Mühlwald (Sperling – Macconi)

Ein unter Wissenschaftlern heiß diskutiertes Thema betrifft die Auswirkungen des Klimawandels auf das hydrogeologische Risiko. Über die meteorologischen und hydrologischen Aspekte herrscht Uneinigkeit, aber der ständige Rückzug des Permafrost scheint eine Tatsache zu sein. In den letzten Jahren zeigen einige Ereignisse einen Zusammenhang mit diesen Umwandlungen, wie z.B. die Bildung von kurzfristigen Seen oder „Schmelzwasserstuben“ und die Aktivierung großer Geröllmassen. In Mühlwald, bergseitig des Neves Stausees, wurden ca. 30.000 m<sup>3</sup> Geschiebe mobilisiert.

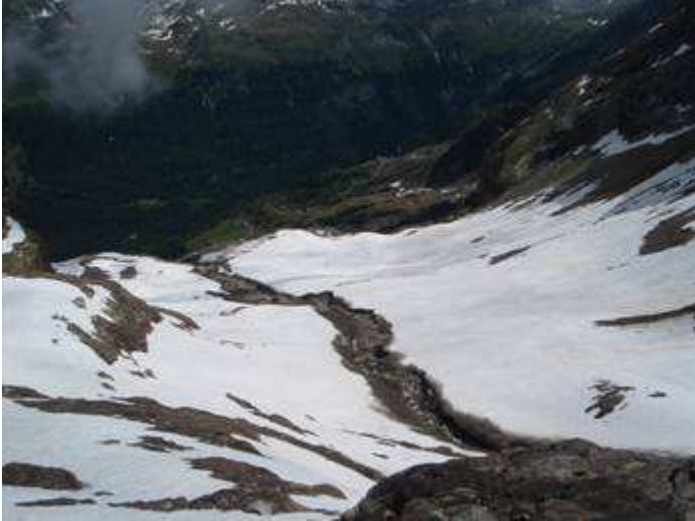
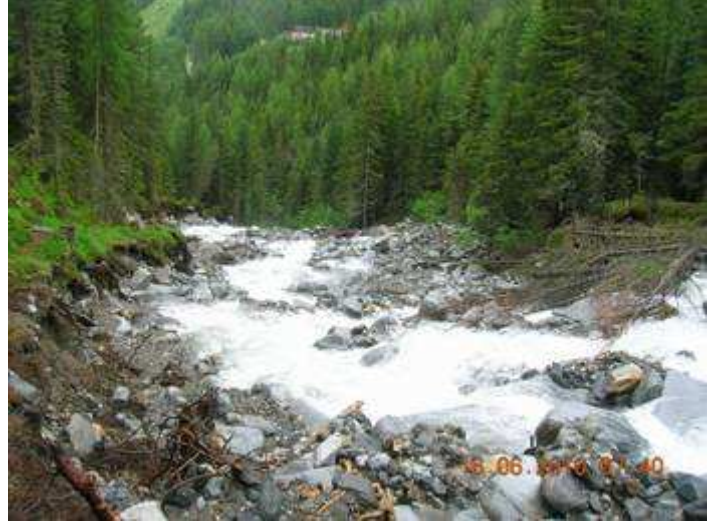
### 2010012 Tristenbach, Rein in Taufers (Moser – Obojes)

Eine weitere, von den glazialen und periglazialen Umwandlungen betroffene Zone ist die Rieserfernergruppe. Die immer häufiger werdenden Wildbachüberschwemmungen am Tristenbach deuten auf einen Anstieg der Sedimentverfügbarkeit hin.

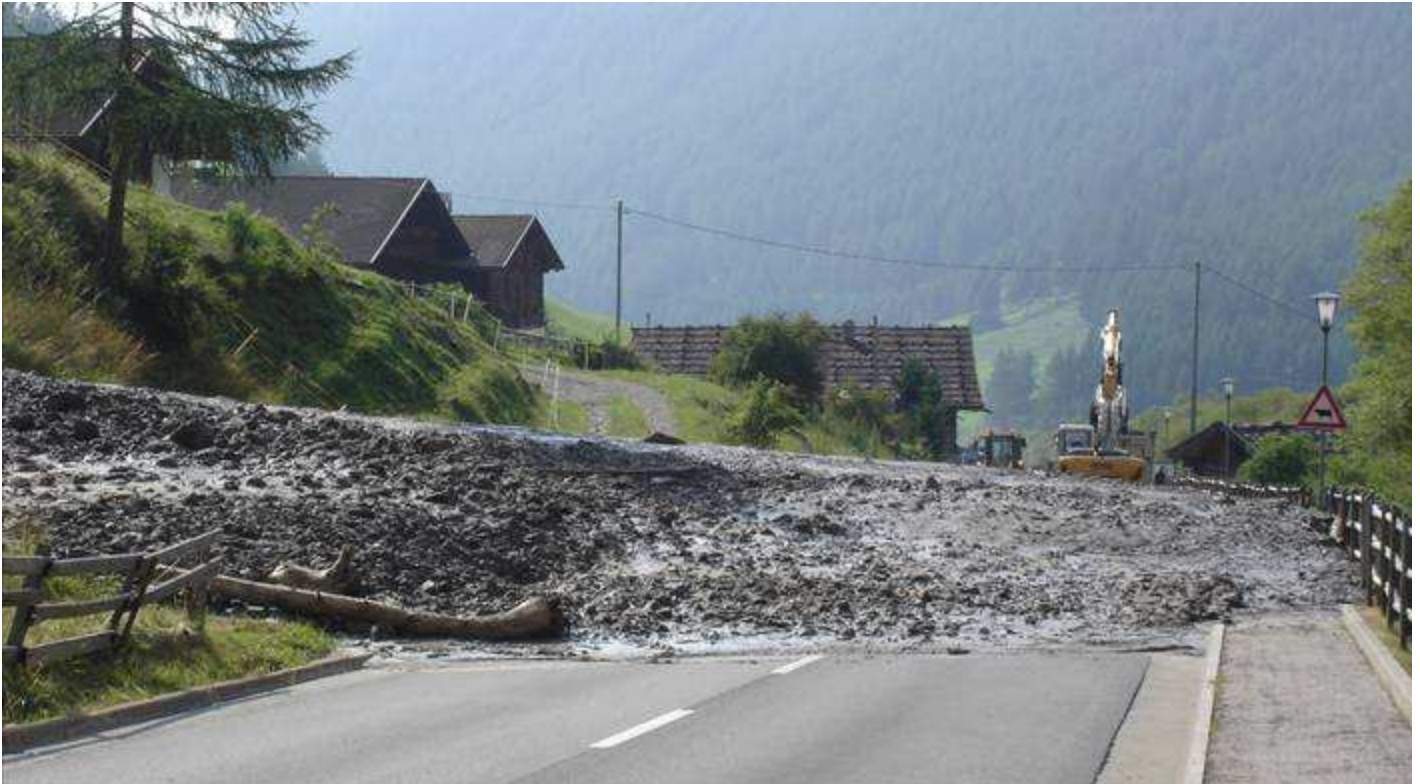
### 2010024 Unser Frau-Quelle, Schnals (Marangoni)

Das Schnalstal beheimatet verschiedene Naturgefahren, Lawinen, Rutschungen, Stürze, Murgänge und Überschwemmungen haben die Entwicklung der Talgemeinschaft begleitet und beeinflusst. Die Talstraße verläuft vielfach geschützt durch Tunnels oder Schutzdämme, ist aber auch heute noch immer ein anfälliges Element. Daher könnte die Entwicklung von Alarmsystemen für ein Zurückhalten des Verkehrs interessant sein.

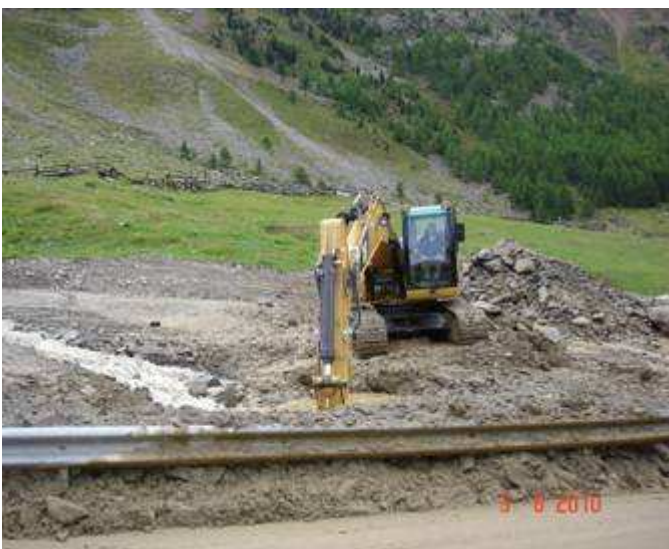
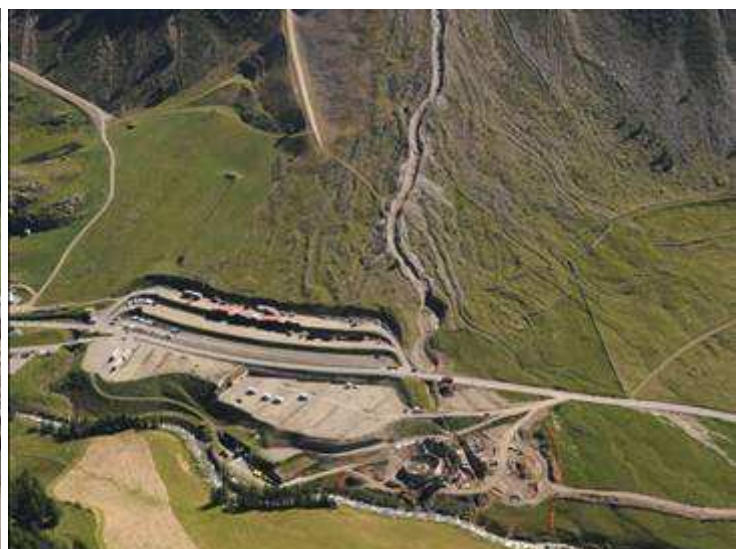
### 2010023 Fineiljochferner, Schnals (Marangoni)

Der Talschluss des Schnalstales zeigt den eindeutigen Konflikt zwischen Naturgefahren und Siedlungsentwicklung. Auf einem von Lawinen und Murgängen geprägten Schwemmkegel wurde zuerst ein Parkplatz angelegt (vorwiegend genutzt im Winter und Frühling), dann ein Camping Areal. Die Gefahrenzonenplanung ist das Instrument, um einem derartigen urbanistischen Unwesen entgegen zu wirken.

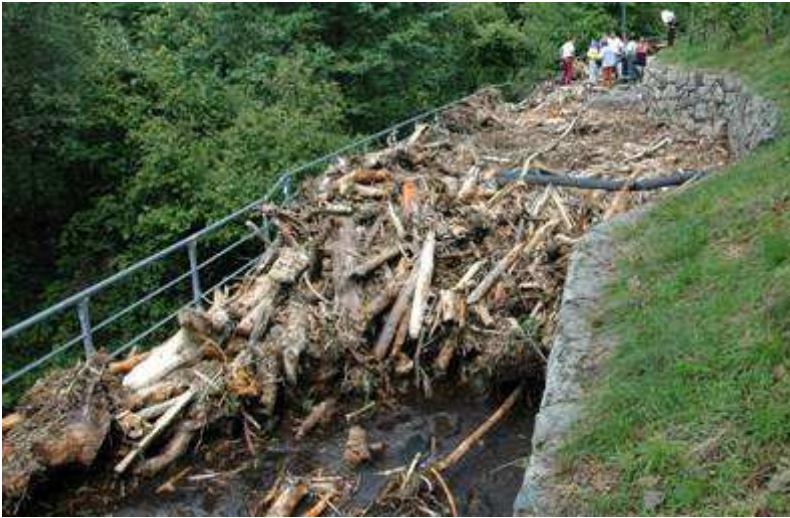
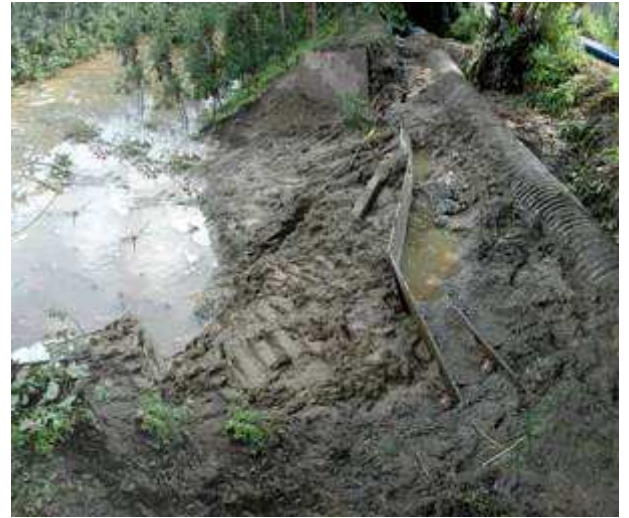
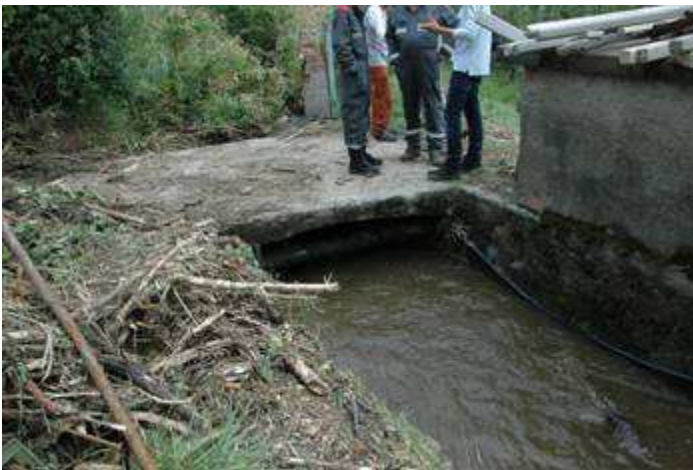
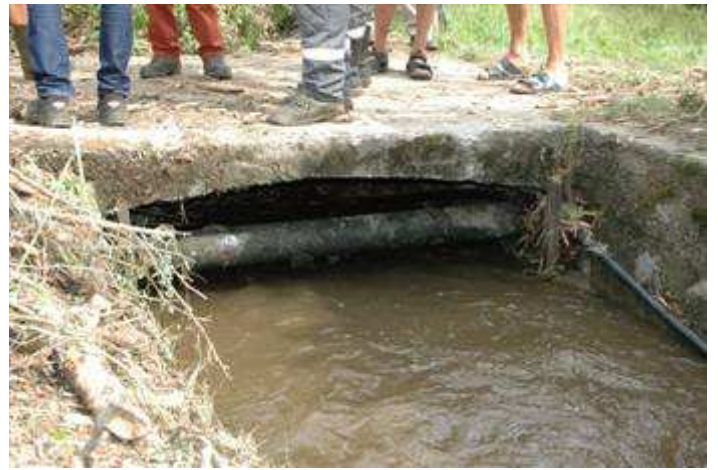
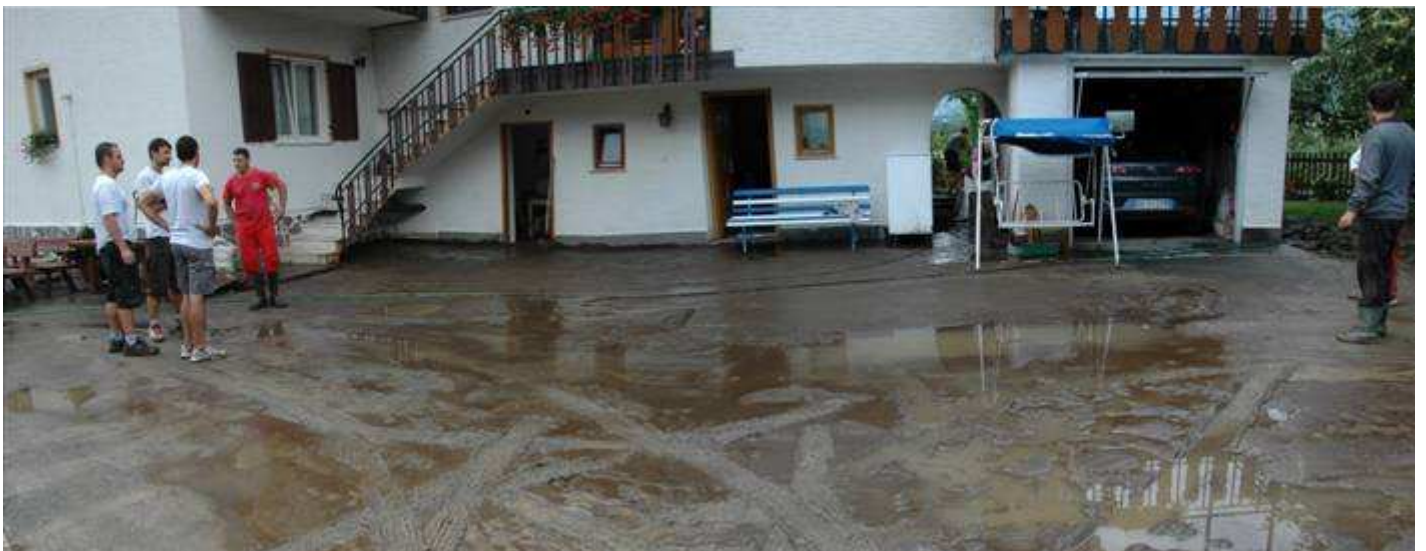
### 2010052 Mutbach, Tirol (Formaggioni)

Das Ereignis am Mutbach hat die Gemeinden Algund, Tirol und Meran betroffen. Das Auftreten von großen Schwemmholzmassen (oben links), fast sicher aus Ablagerungen im Bachbett durch Lawinen vergangener Jahre, hat die Verklammerung einer Überquerung und die Ausuferung des Baches mit schweren Schäden an der Gemeindestraße bewirkt.

Im Talboden verschwindet der Bach, zusammen mit anderen Gräben desselben Hanges, in einem Kanalsystem, das bereits öfter seine Schwächen gezeigt hat (kleiner Dammbrech oben rechts), auch bei weniger außerordentlichen Ereignissen. Um die Schäden in diesem Gebiet zu minimieren, reichen strukturelle Maßnahmen nicht aus, sondern die Schadensanfälligkeit der bestehenden Gebäude muss verringert werden: wie auf dem Foto unten ersichtlich treten bereits bei niedrigen Wasserständen diffuse Schäden auf.

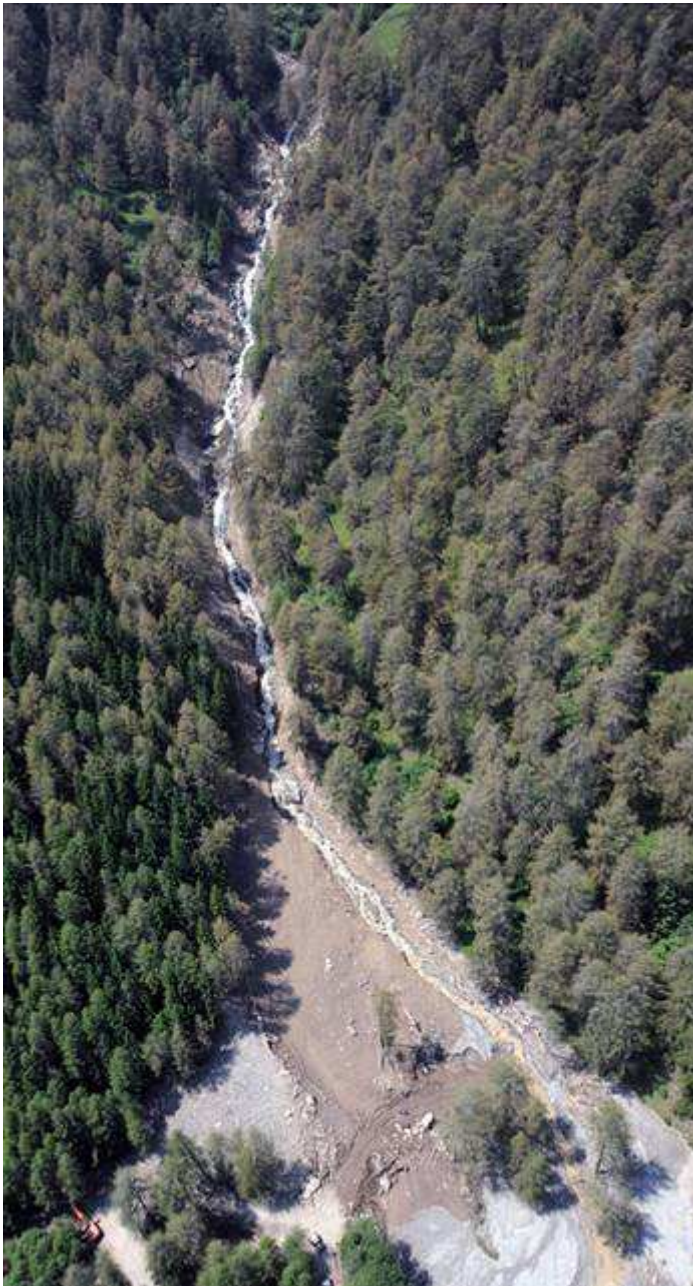
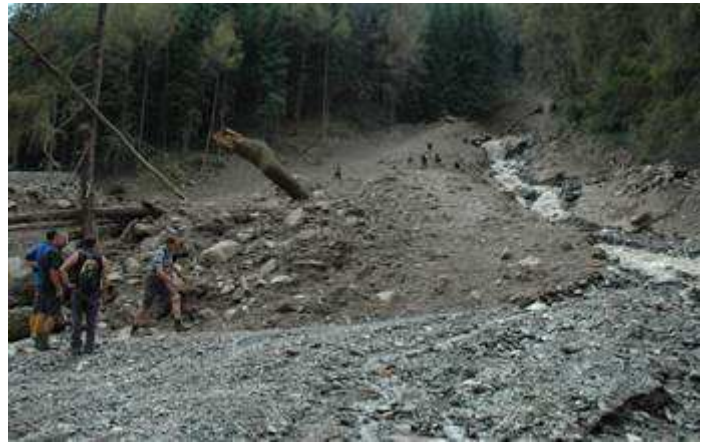
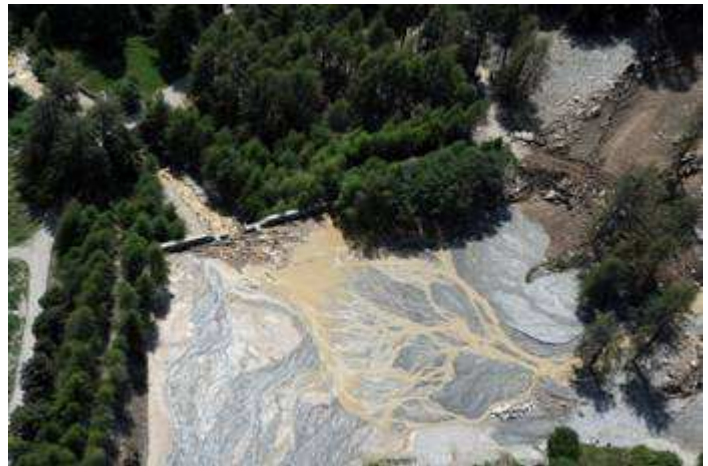
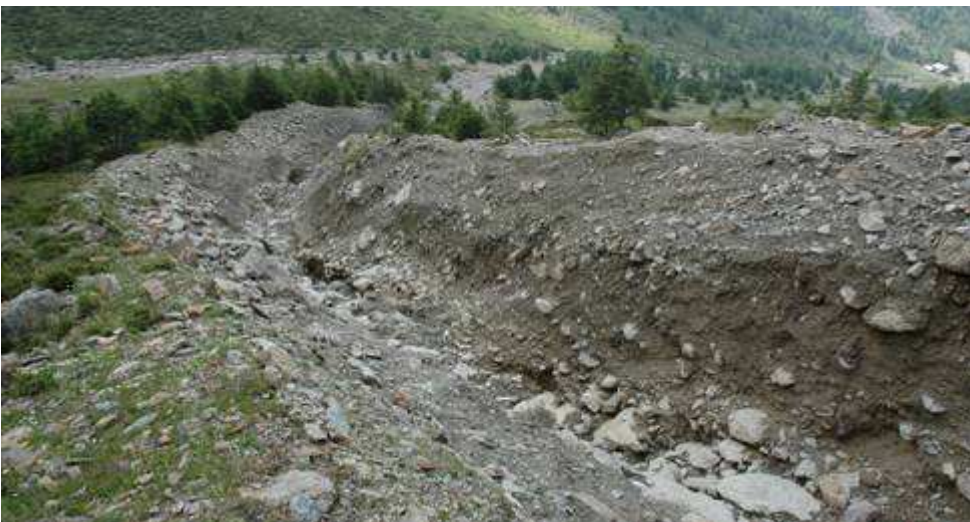
### 2010022 Strimmbach, Laas (Marangoni)

Bereits in drei aufeinander folgenden Jahren war der Strimmbach, historisch bekannt als „der ruhige Bruder“ des Gadriabaches, von einem Murgang betroffen. Im Unterlauf hat sich das Bachbett stark eingetieft und damit die Seitenböschungen destabilisiert, wodurch sich bergseitig der Erosionen beunruhigende Risse aufgetan haben. Die Abteilung hat ein Überwachungssystem begonnen, um mehr Informationen zur Entwicklung dieser zwei Einzugsgebiete zu erhalten.
