Hangrutschung Abtei – Frana in Val Badia

Historische Recherche hydrogeologischer Natureignisse

Lage – Rutschung 1821 – Rutschung 2012 – Vergleich
Ablauf

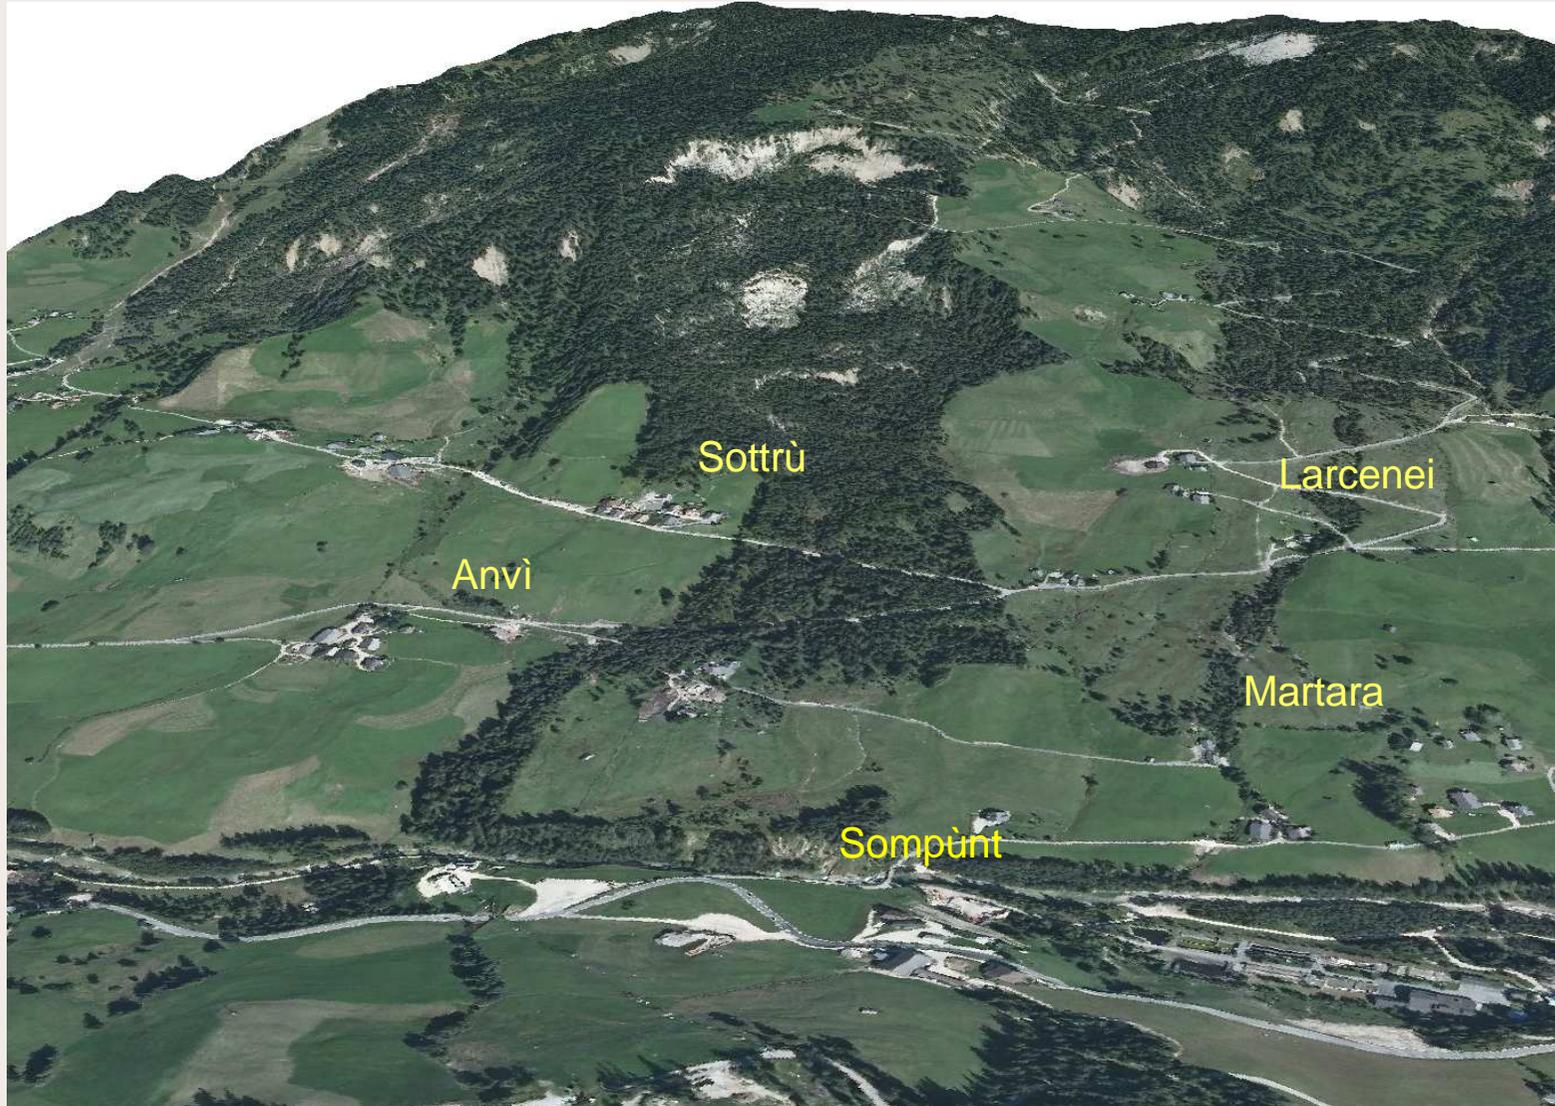
Lage: Orthophoto des betroffenen Hangbereichs in 3D-Ansicht

Sottrù [lad.] =
unter der Rutschung

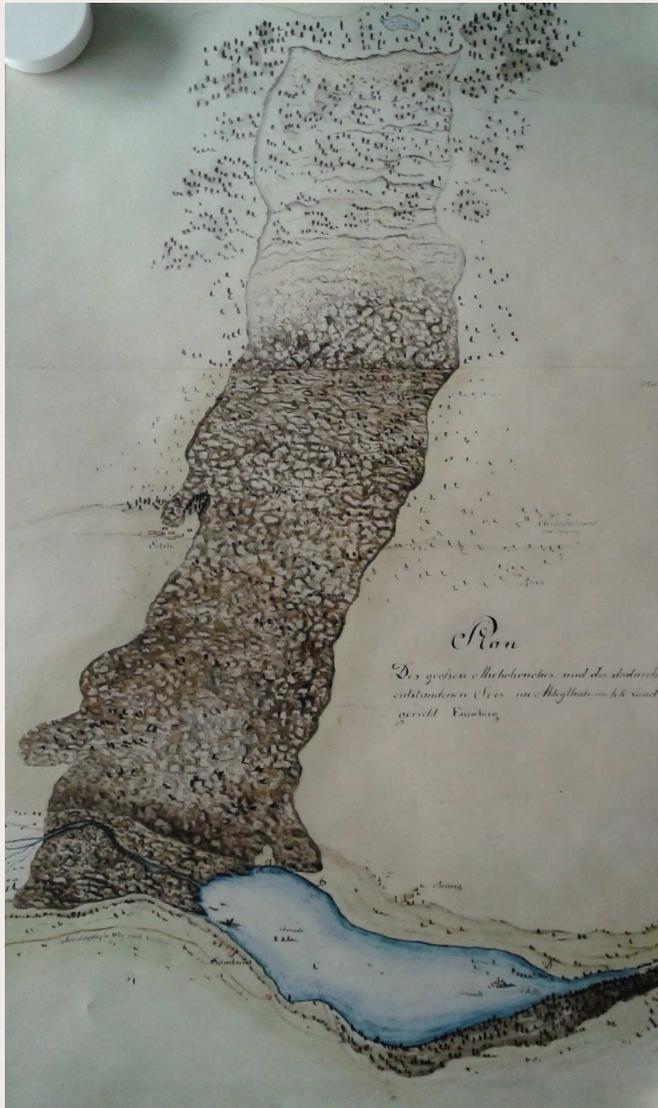
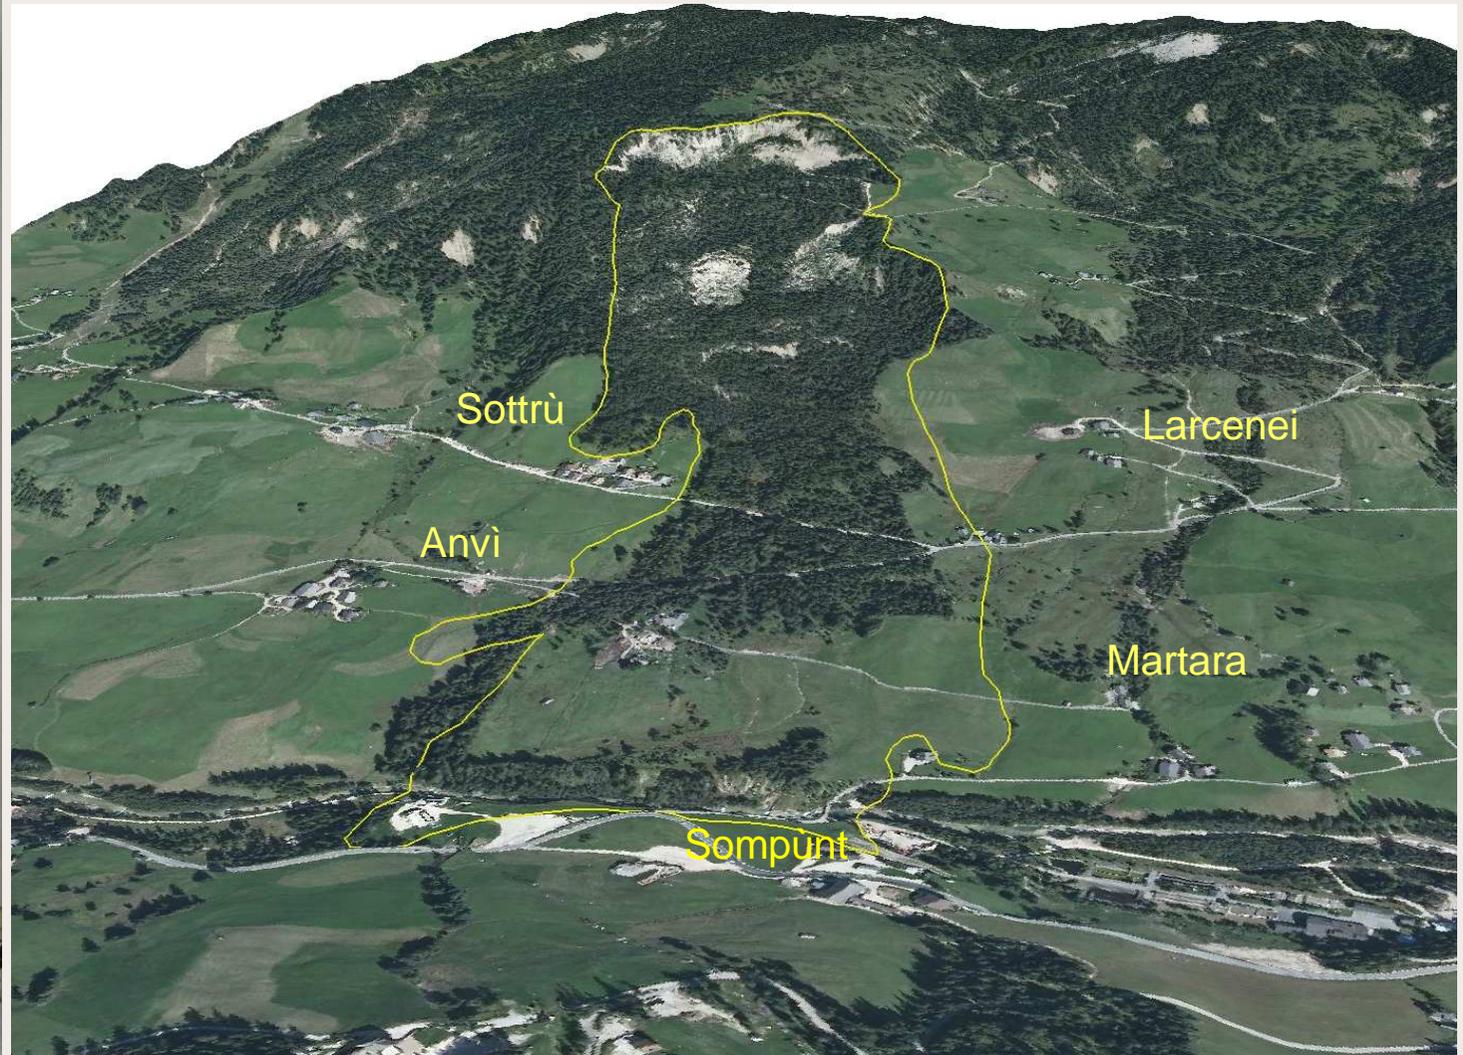
Ausmaß der historischen Rutschung im Jahre 1821

Ausmaß der Rutschung 1821 am Orthophoto; © Amt für Geologie und Baustoffprüfung

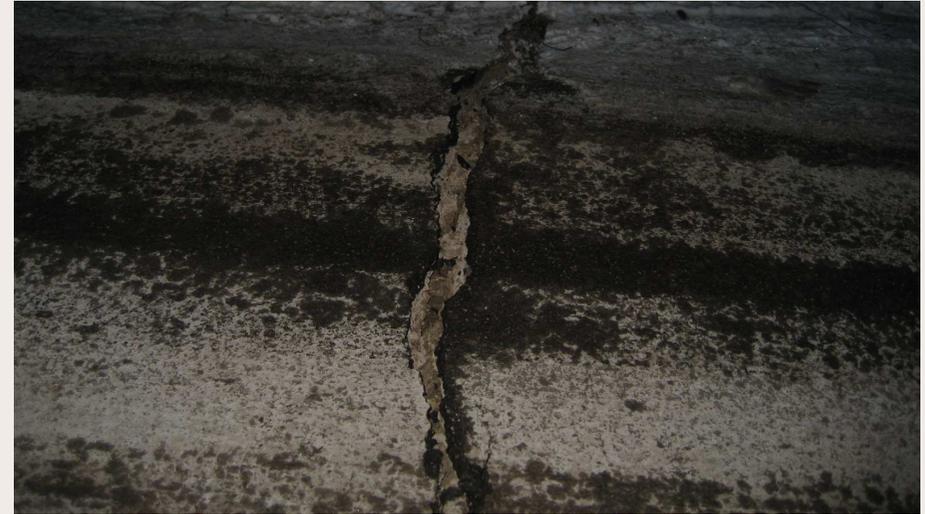
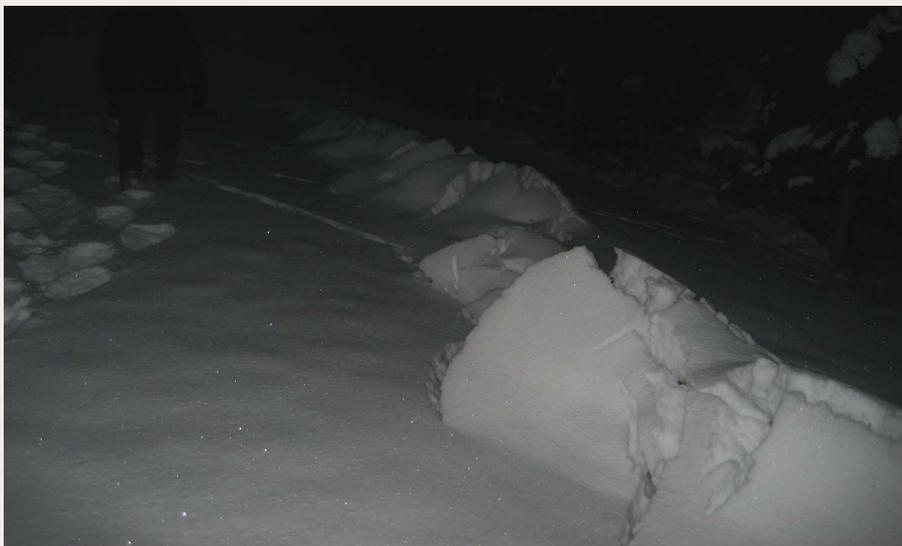
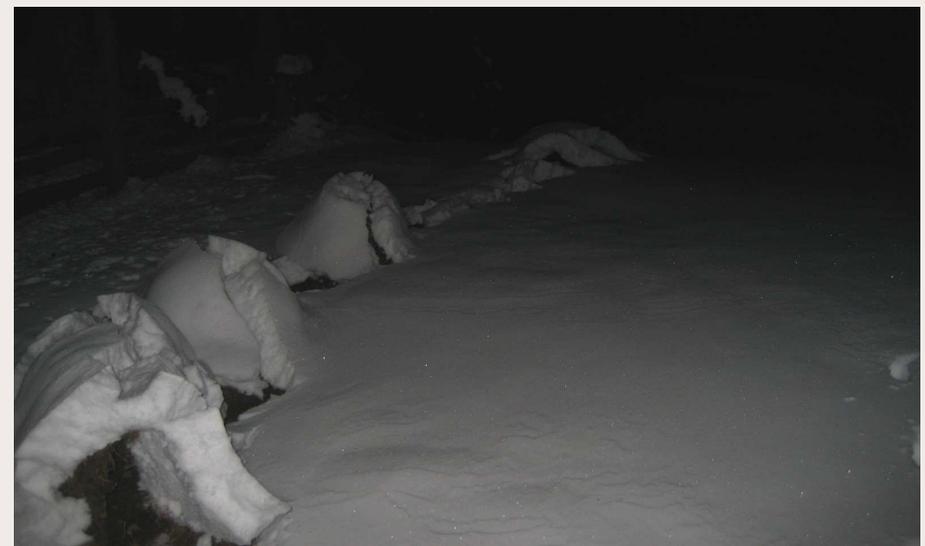
Verlauf der Rutschung 2012

Do, 13.12.2012, ca. 15.00-18.00 Uhr

- Erste Risse v.a. an der Straße zwischen Anvi und Sottrù
- Im Wald und in den Wiesen, Verformungen des Bodens: Auffaltungen und Rissbildungen
- „krachende Geräusche“

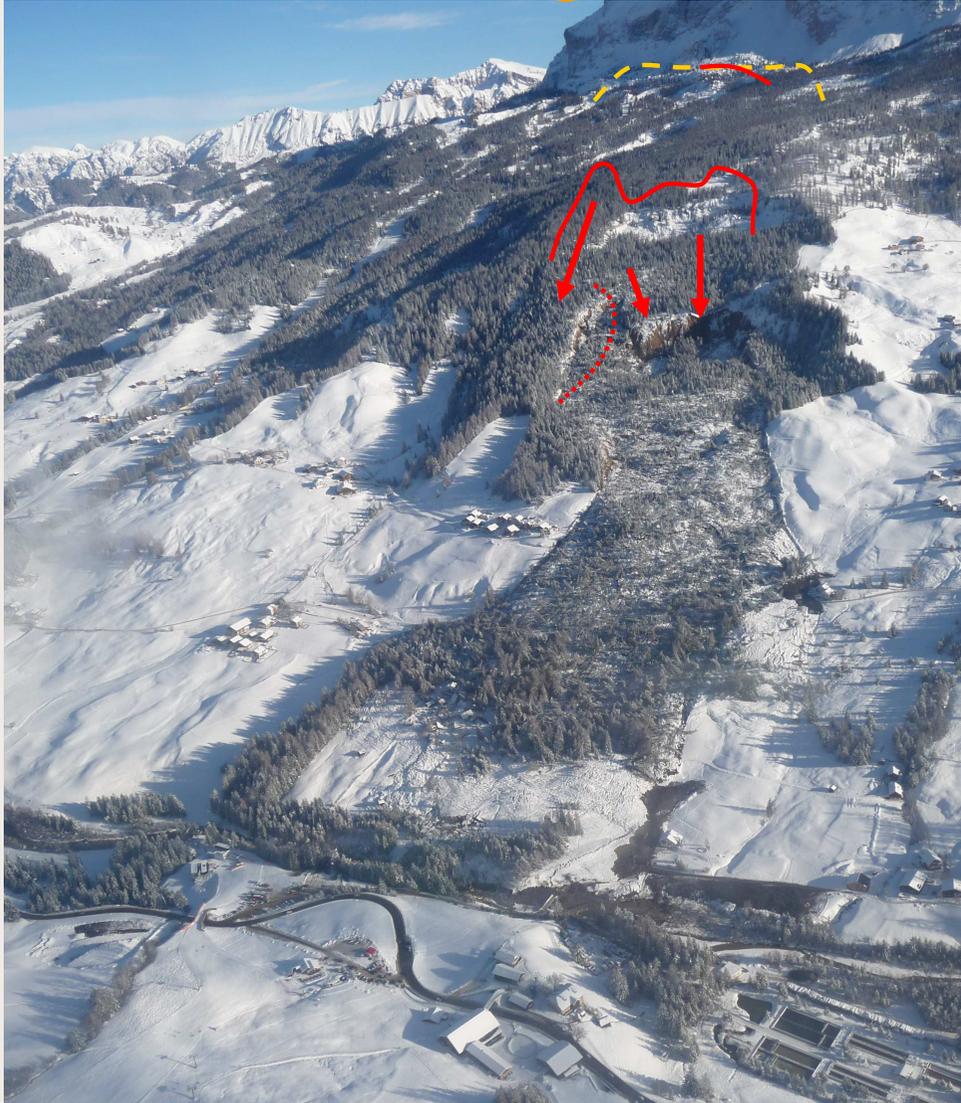
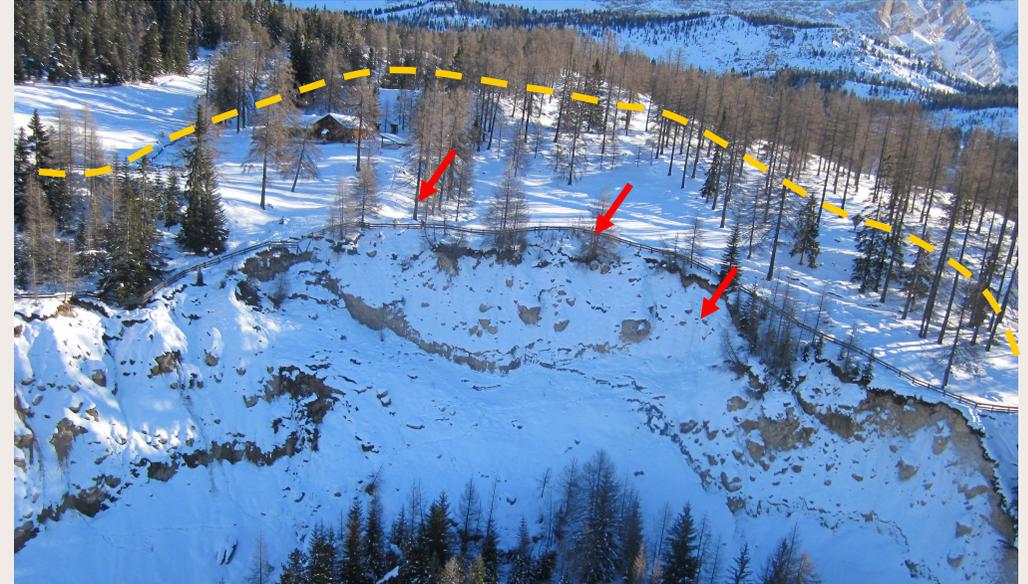
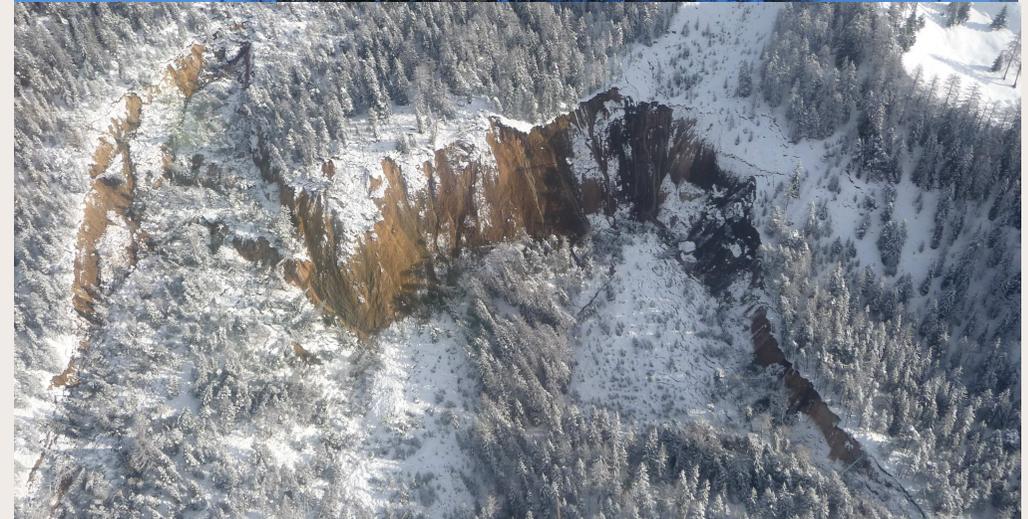
Mi, 19.12.2012, ca. 11.00 Uhr

Abrisskanten – Bewegungs- und Schubrichtung

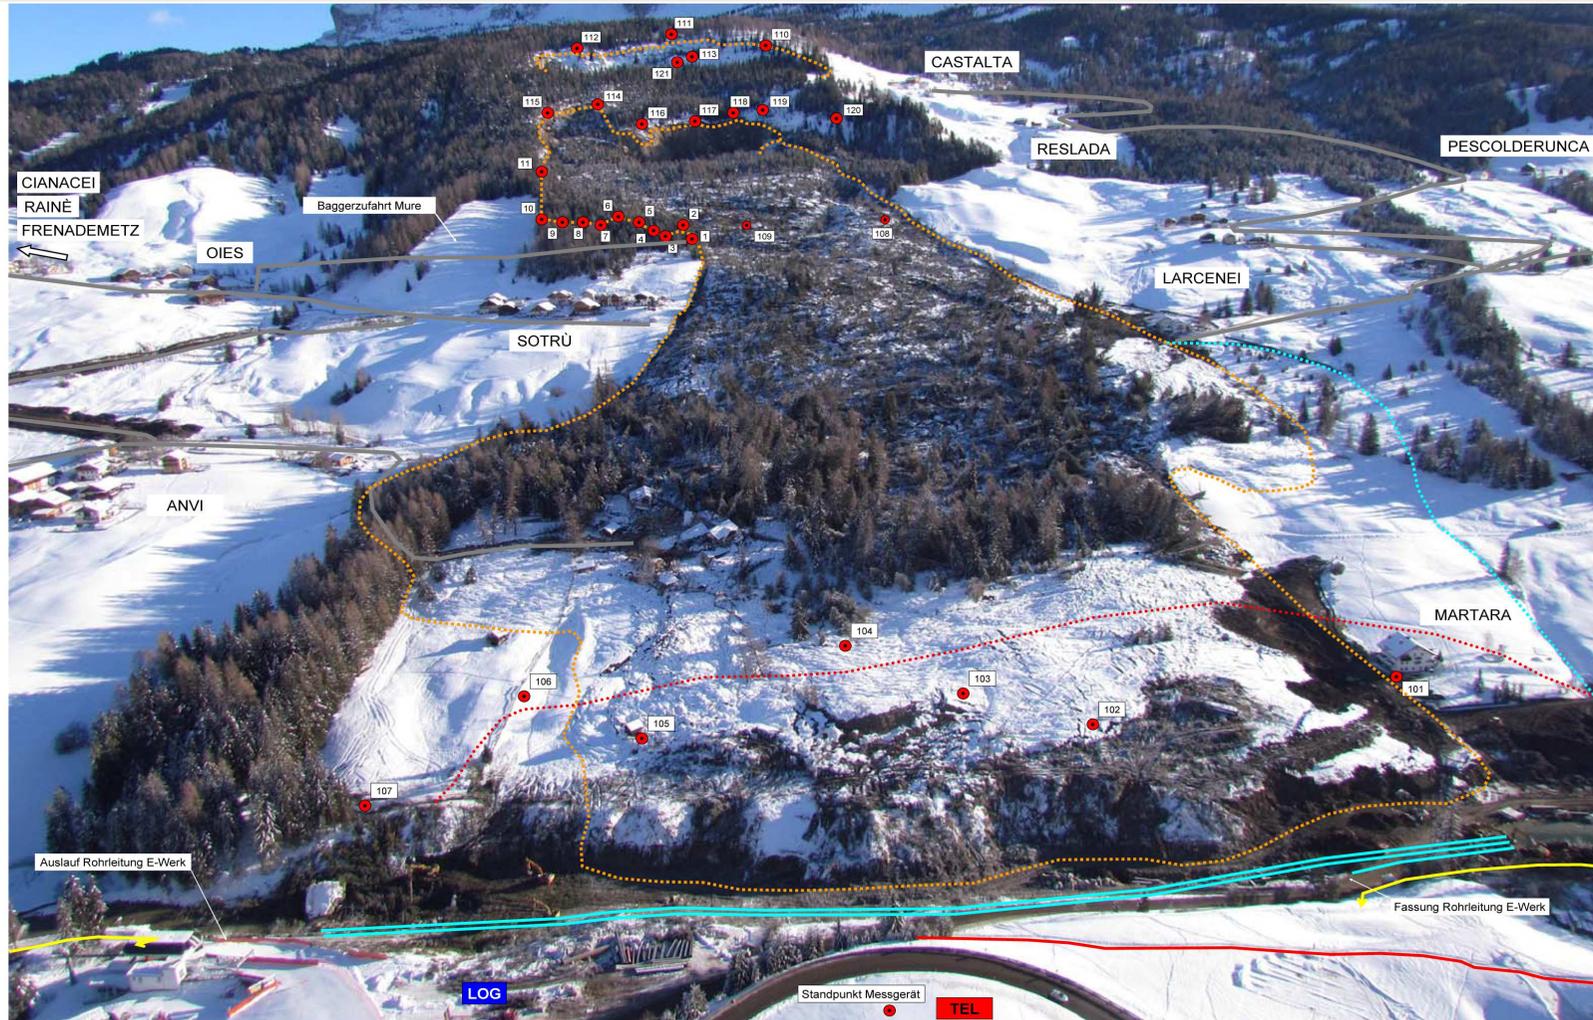
Foto vom: 19.12.2012 - 10:00 Uhr
Ausdruck vom: 24.12.2012

Moderne Intervention und Monitoring:

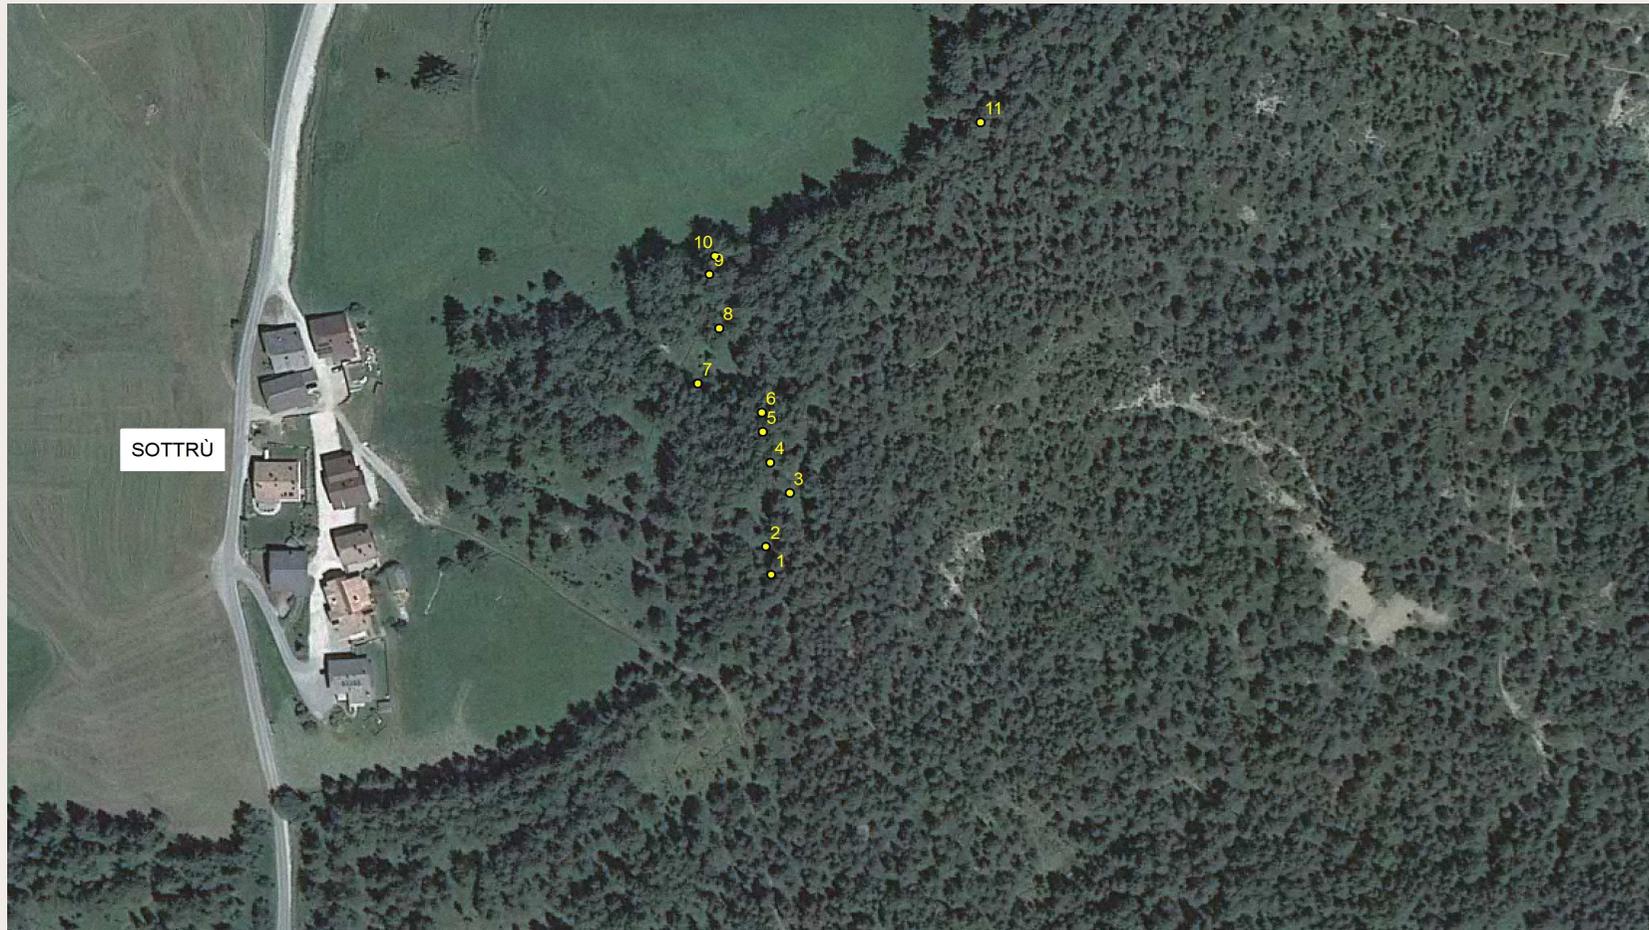
händische Messung oberhalb von Sottrù, da durch den Wald kein automatisches Messsystem installiert werden konnte

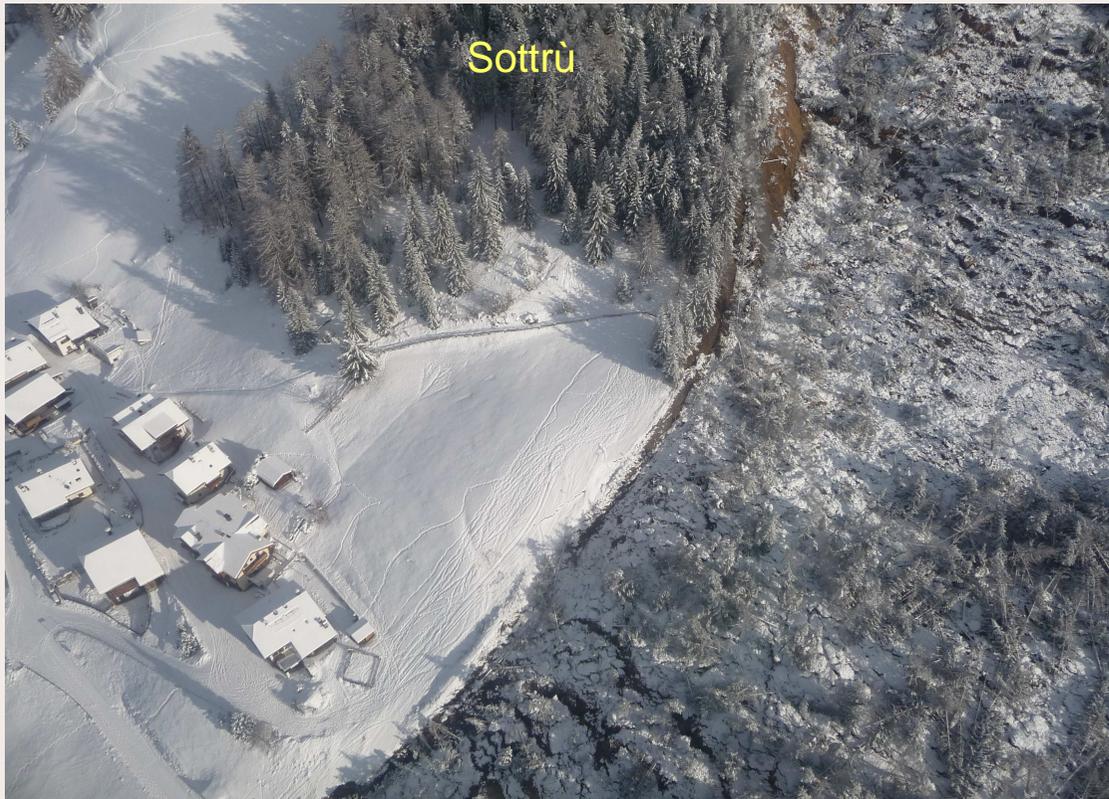
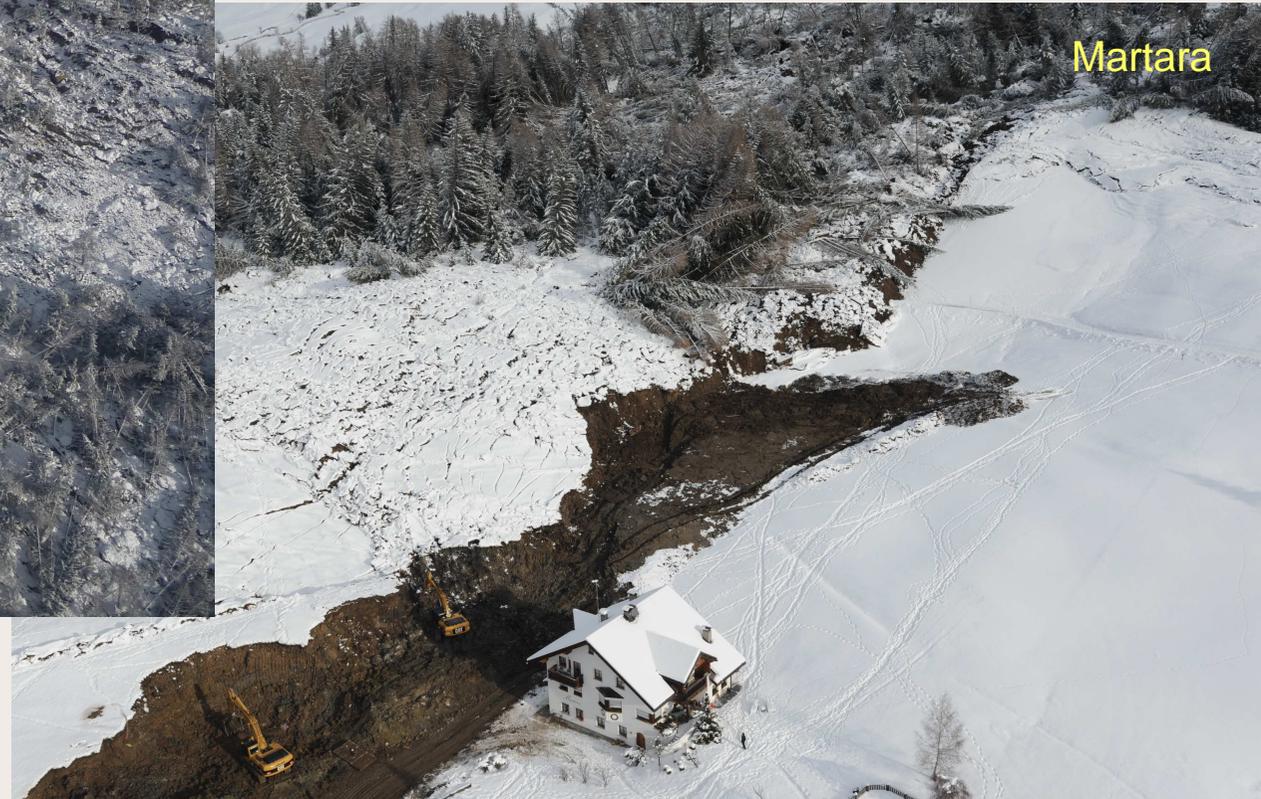
Dokumentation durch Befliegung

Markanter Unterschied zwischen mobilisiertem und „stabilem“ Hangbereich

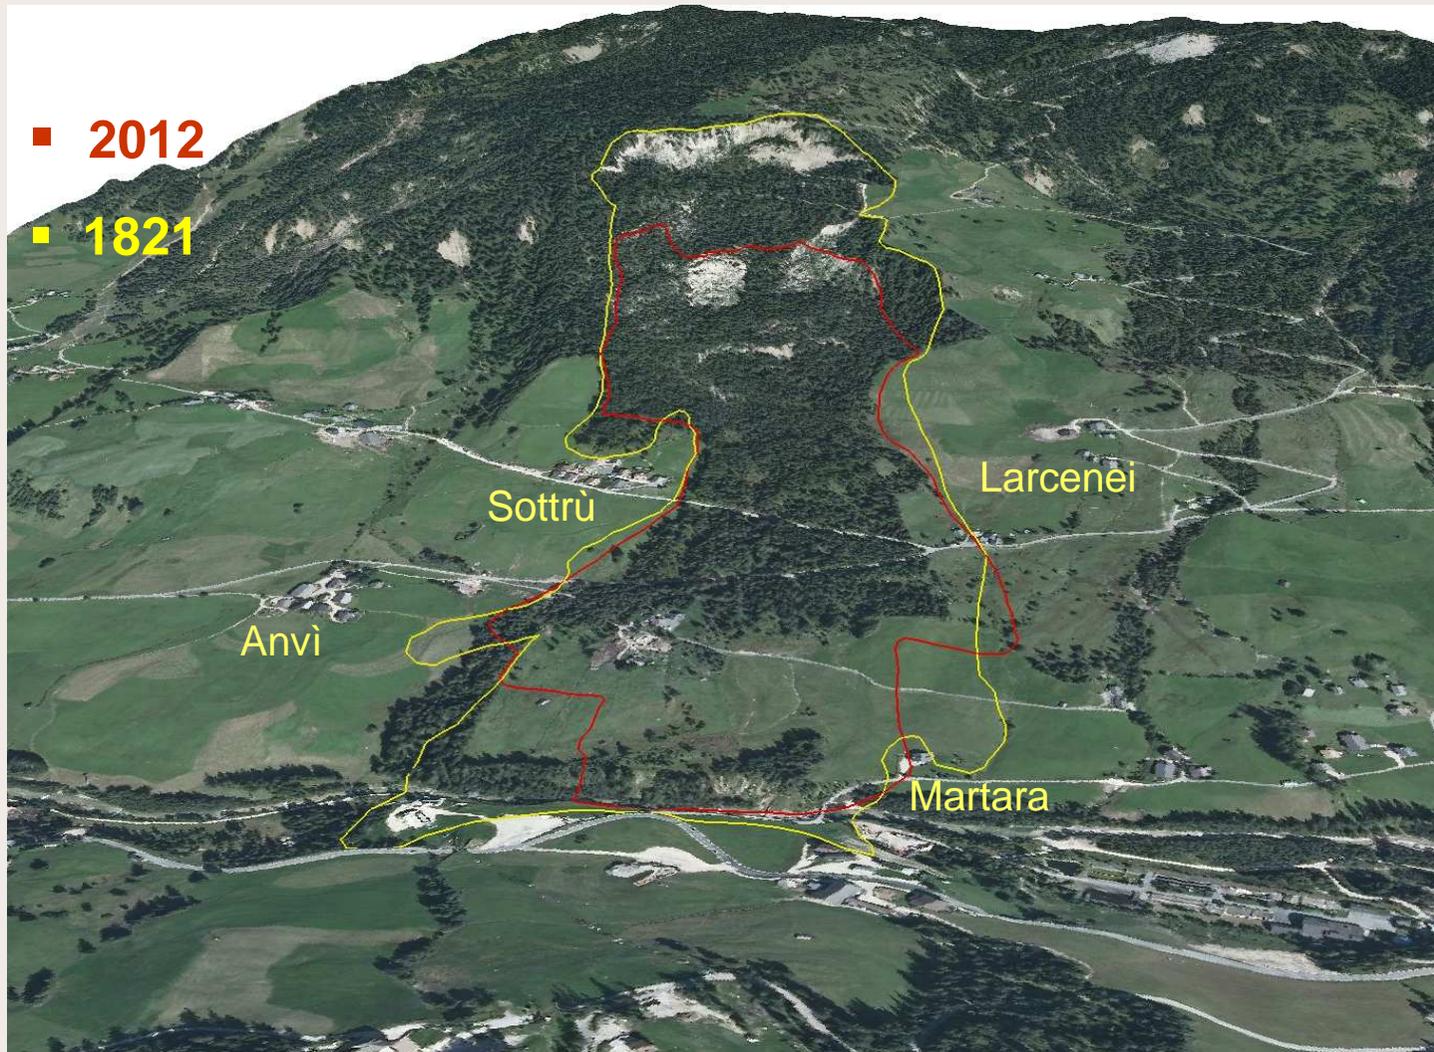
- 2012
- 1821

Vergleich der Ausmaße der Rutschungen 1821 und 2012 am Orthophoto;
