# Report Naturgefahren 2016

Abschlussbericht der Ereignisdokumentation

## **Autonome Provinz Bozen**

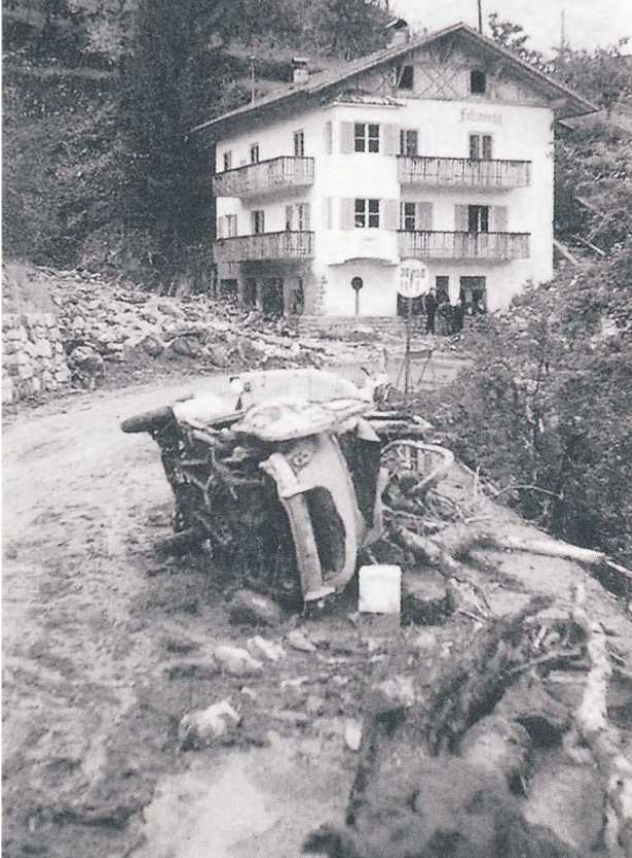
Abbildung 10: Die Auswirkungen des Murganges vom 4. November 1966 an einer Brücke der Staatsstraße des Passeiertales (rechts, ein aktuelles Foto)

Die Filtersperre bergseitig der Staatsstraße wurde nach dem Ereignis 1983 gebaut (siehe Abbildung 12, links); beim Ereignis 2016 hat diese Verbauung das gesamte Geröllmaterial zurückgehalten und so das Haus Felseneck mit seinen Zusatzflächen und die Straße vor schweren Schäden geschützt, wie sie etwa beim Unwetterereignis 1966 zu verzeichnen waren (siehe Abbildung 10 links).

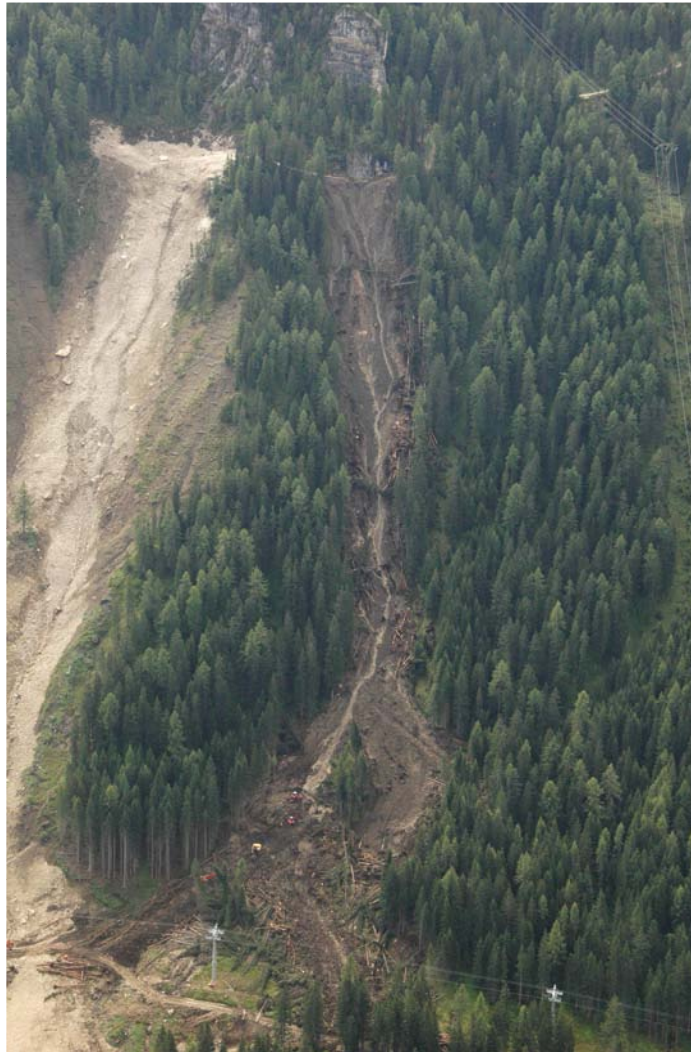
Abbildung 14: Hangmure am Crèp de Sela im August 2016. Im linken Teil des Fotos ist die Hangmure 2014 erkennbar

Die Annahme, dass das Schmelzen des Permafrosts und der Quellaustritt an der Basis eines Großblockes von Cassianer Dolomit auslösende Ursache für die Massenbewegung war, konnte aufgrund der Quelltemperaturmessungen in den ersten Tagen und vor allem nach Freilegung des Quellaustritts bestätigt werden. Die hohen und teils auch sehr intensiven Niederschlagsmengen, die im Frühling und Sommer 2016 fielen, müssen jedoch zu allererst als auslösender Faktor der Hangmure im Jahre 2016 gesehen werden. Aufgrund der hohen Wassersättigung des Lockersediments wird die Scherfestigkeit des Materials überschritten und es kommt zur Ausbildung einer Hangmure, wie es sowohl 2014 als auch 2016 der Fall war. Nach der Freilegung des Quellaustritts und der vollständigen Ableitung des Wassers in den stabilen Nachbargraben konnte die Hangmure stark verlangsamt und schließlich gestoppt werden. Eine Datierung der Holzreste und die Berücksichtigung verschiedener Paläoanrissnischen bestätigen die These, dass das Gebiet bereits in der Vergangenheit von Rutschungsprozessen betroffen war (Brunello, 2016). Es wurden keine Personenschäden verzeichnet, die darunterliegende Wohnsiedlung und die Aufstiegsanlage Borest wurden nicht beschädigt. Die Hangmure wurde im Herbst mit ingenieurb biologischen Maßnahmen (z.B. Pilotenwände, Abb. 15) stabilisiert.

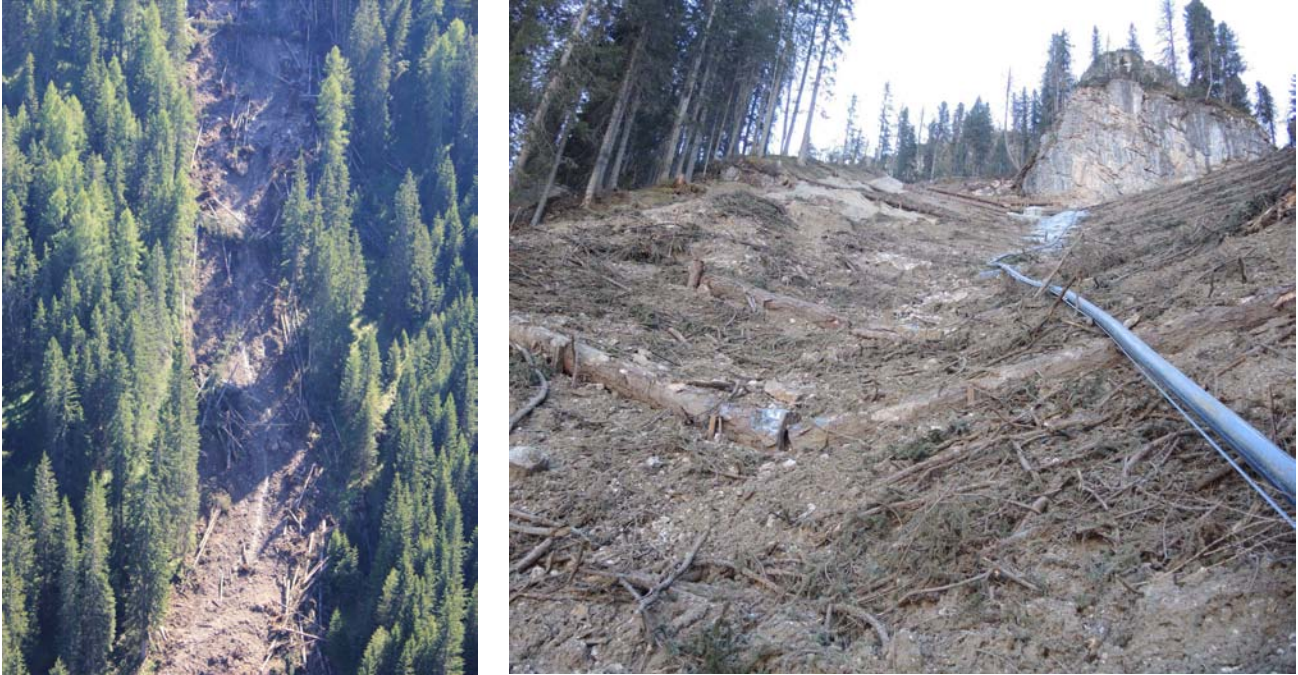
Abbildung 15: links: zentraler Bereich der Hangmure. Deutlich erkennbar ist die breiige Konsistenz des Materials; rechts: Stabilisierung der Hangmure mit ingenieurbioologischen Maßnahmen (Aufnahme Dezember 2016)

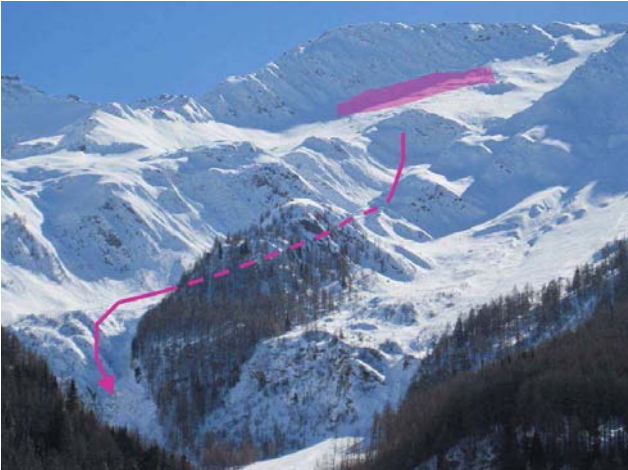
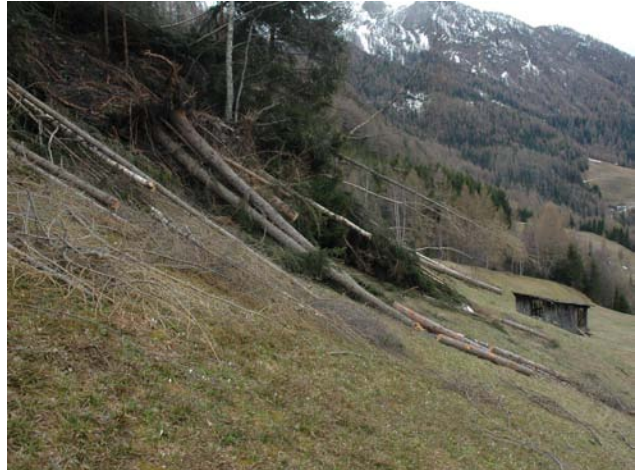
Abbildung 21: links, die Startzone der Waldsteintallawine (Laka. Nr: 42021) mit Sturzbahnrichtung; rechts, der vom Luftdruck der Lawine verursachte Waldschaden

Am 6. März löste sich um die Mittagszeit, am nach Nordwest exponierten Hangfuss der Kleinen Alprechspitze auf 2700 m Meereshöhe, ein spontanes Schneebrett mit einer Anrisslänge von ca. 250 m. Das Schneebrett mit einer mittleren Anrissmächtigkeit von 1,5 m entwickelte sich zu einer Staublawine, welche bis in die Talsohle des Ahrntales im Gemeindegebiet von Prettau auf 1400 m SH vorgedrungen ist. Wahrscheinliche Ursache für den spontanen Lawinenabgang war der ungünstige Schneedeckenaufbau vom Frühwinter mit einer schwachen Basisschicht und der von starken südöstlichen Höhenwinden begleitete 3. Neuschneefall von 50 cm.

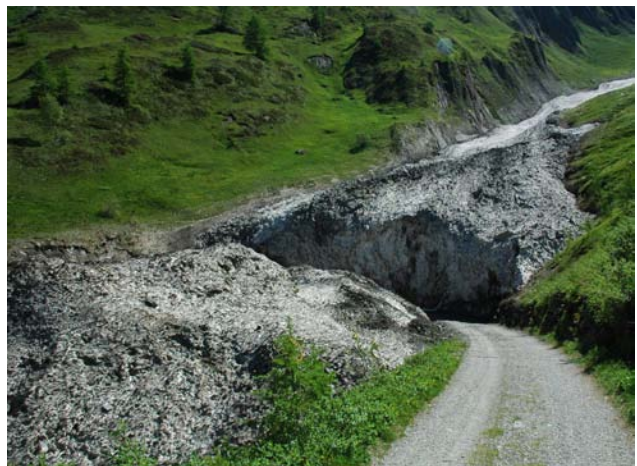
Abbildung 22: links, Anbruchzonen der Lenkelawine (LAKA Nr. 42023); rechts, der Almfahrtsweg wurde in den darauf folgenden Tagen freigebaggert

Der gleiche Lawinengraben war von zwei weiteren Lawinenereignissen aus dem danebenliegenden Lawinenanbruchgebiet betroffen (Lenkelawine, LAKA Nr. 42023). Am 31. Mai und am 1. Juni sind aus dem Nordwesthang zwischen der Lengscharte und der Alprechspitze 2 Nassschneelawinen beträchtlichen Ausmaßes abgegangen. Frühsommerliche Temperaturen und Regen bis 3000 m SH in den Tagen vorher haben die Schneedecke geschwächt und durchnässt. Eine erste Nassschneelawine hat in den Morgenstunden des 31. Mai die Zufahrtsstrasse zur Alprechtalm verschüttet. Am Abend des Folgetages verschüttet ein weiterer Frühjahrslawinenabgang neuerlich den Zufahrtsweg. In der Sturzbahn des Alprechgrabens türmten sich die Schneemassen 10 m hoch. Die Lawinenablagerung umfasste eine Fläche von 2,8 ha mit einem geschätzten Volumen von insgesamt 70.000 m<sup>3</sup> Lawinenschnee.

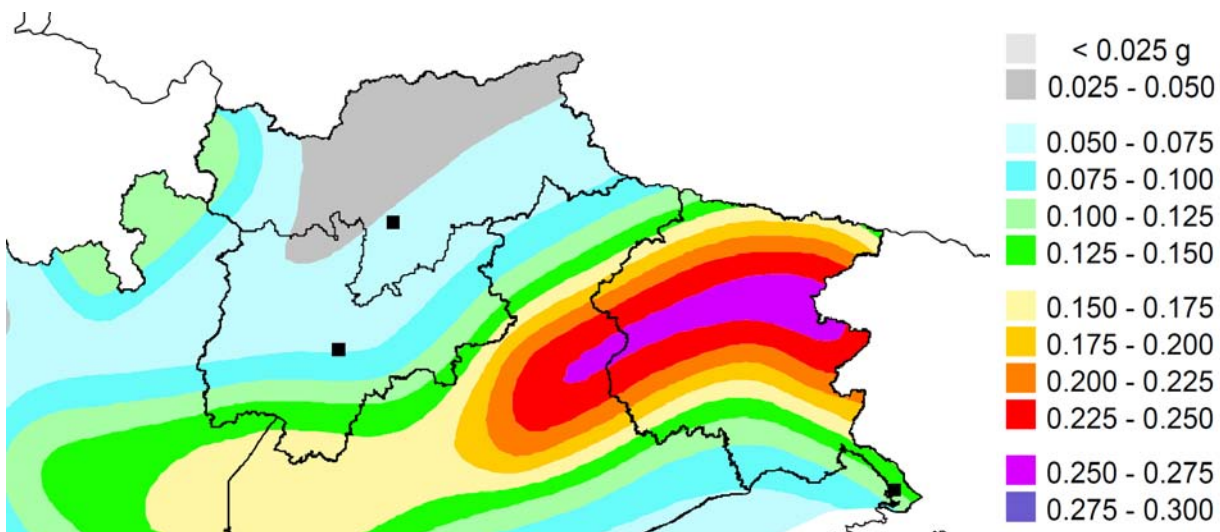
Abbildung 26: Karte der Erdbebengefahr (ausgedrückt als maximale Bodenbeschleunigung mit einer Überschreitungswahrscheinlichkeit von 10 % in 50 Jahren, bezogen auf starre Böden) für Nordostitalien (Quelle INGV – Mailand)

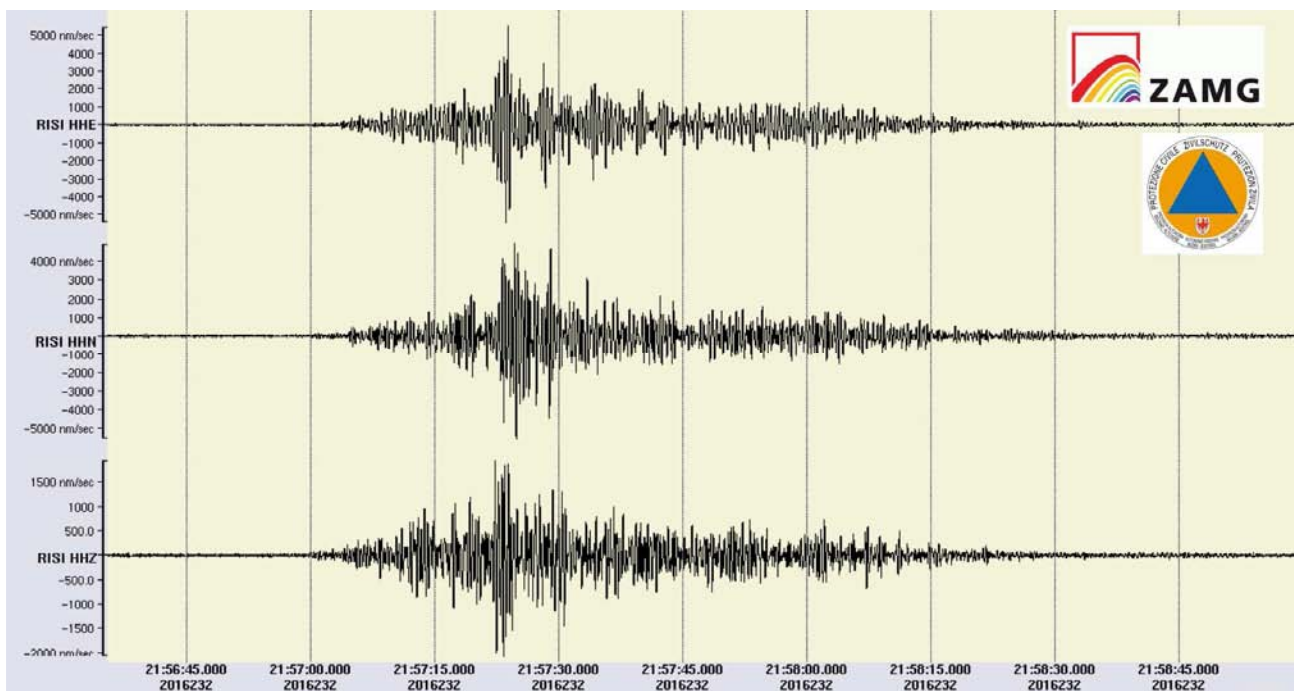
Abbildung 28: Seismogramm der Erschütterungen des Bergsturzes von der Kleinen Gaisl in den Prager Dolomiten
