# PROGETTO MONIVA

## MONitoraggio delle aree interessate dalla tempesta VAia

Il progetto *MONIVA* – *MONI*toraggio delle aree interessate dalla tempesta *Vaia* – nasce nel 2019 dalla collaborazione fra la Libera Università di Bolzano, la Provincia autonoma di Bolzano e il Corpo forestale della Provincia autonoma di Bolzano.

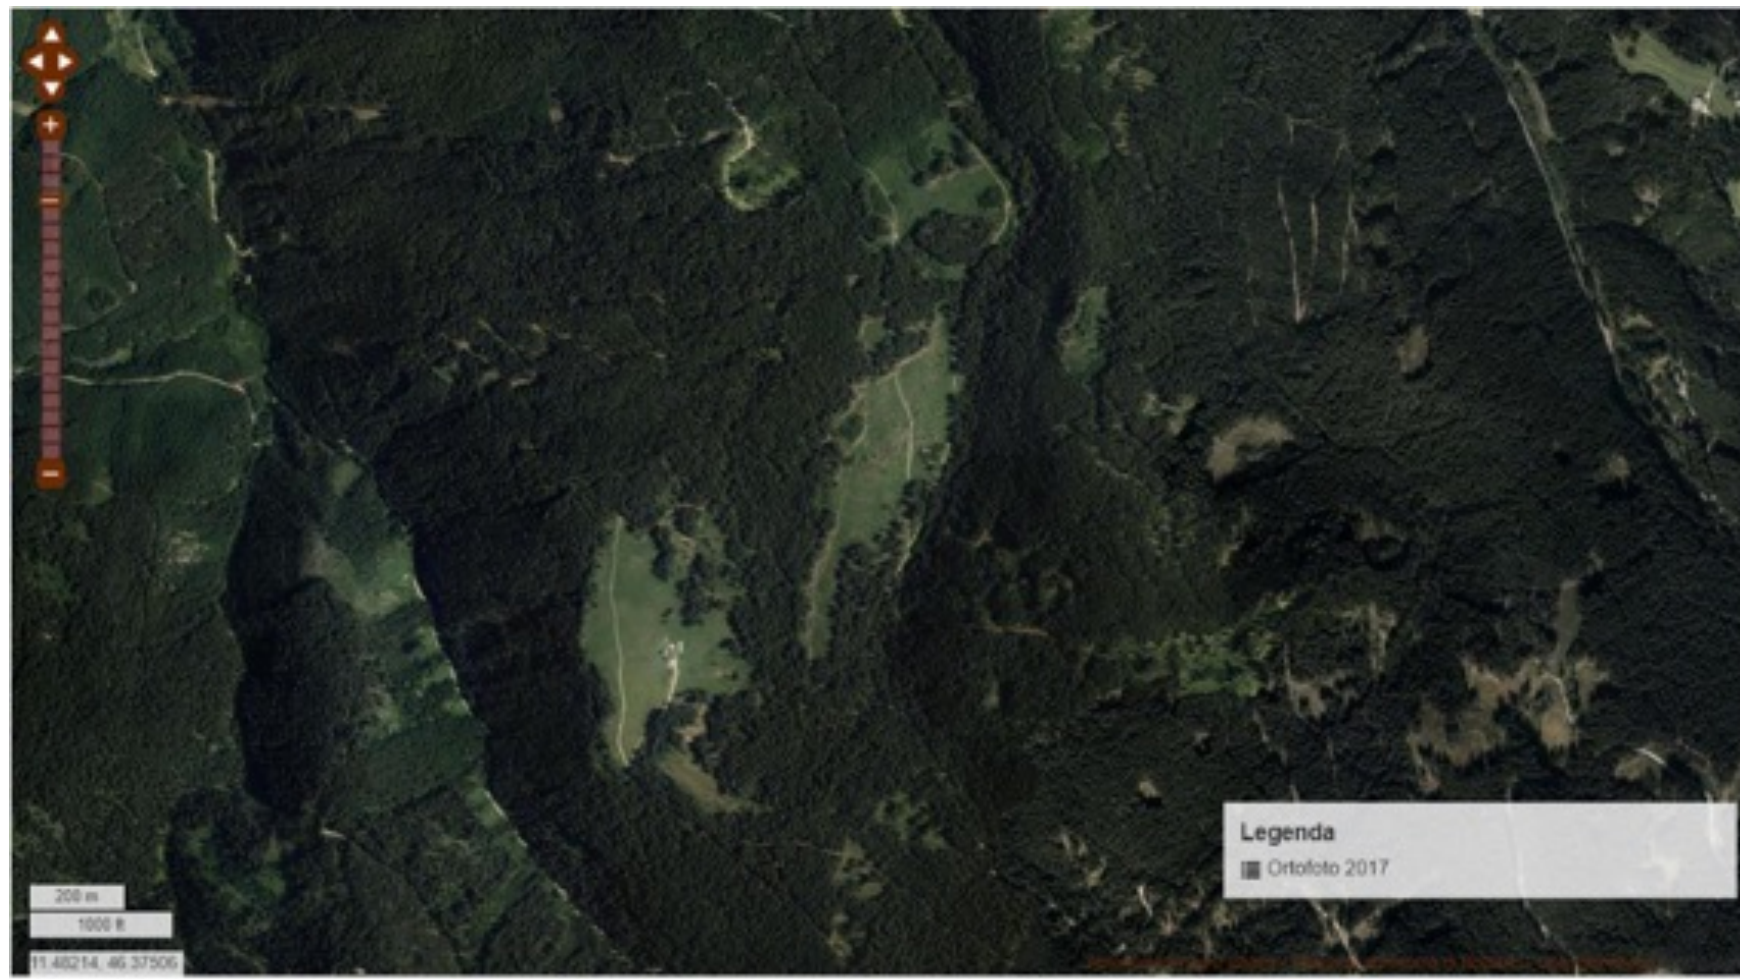
Fig.3 – Area del progetto prima della tempesta *Vaia* (Ortofoto 2017, Geocatalogo provinciale).  
Abb.3 – Projektgebiet vor dem *Vaia*-Sturm (Orthofoto 2017, Geokatalog Südtirol).

Grazie al Corpo Forestale della Provincia autonoma di Bolzano è stato possibile definire e predisporre i siti d'indagine per il progetto. Questi sono situati nel territorio di proprietà dell'A.S.B.U.C. di Nova Ponente, sulla strada forestale *Stücker* a pochi chilometri dal passo di Lavazé. Una porzione dell'area scelta era stata interessata anche da un'altra tempesta, avvenuta prima di *Vaia*, permettendo così un'analisi più approfondita delle dinamiche oggetto di studio (Fig.3, 4).

Dank des Landesforstkorps der Autonomen Provinz Bozen war es möglich, die Untersuchungsgebiete für das Projekt zu definieren und einzurichten. Diese befinden sich im Eigentum der E.B.N.R. Deutschnofen, an der *Stücker* Forststraße, wenige Kilometer vom Lavazé-Pass entfernt. Ein Teil des ausgewählten Gebietes war auch von einem anderen Sturm betroffen, der vor *Vaia* auftrat und somit eine tiefergehende Analyse der untersuchten Dynamik ermöglicht (Abb.3, 4).

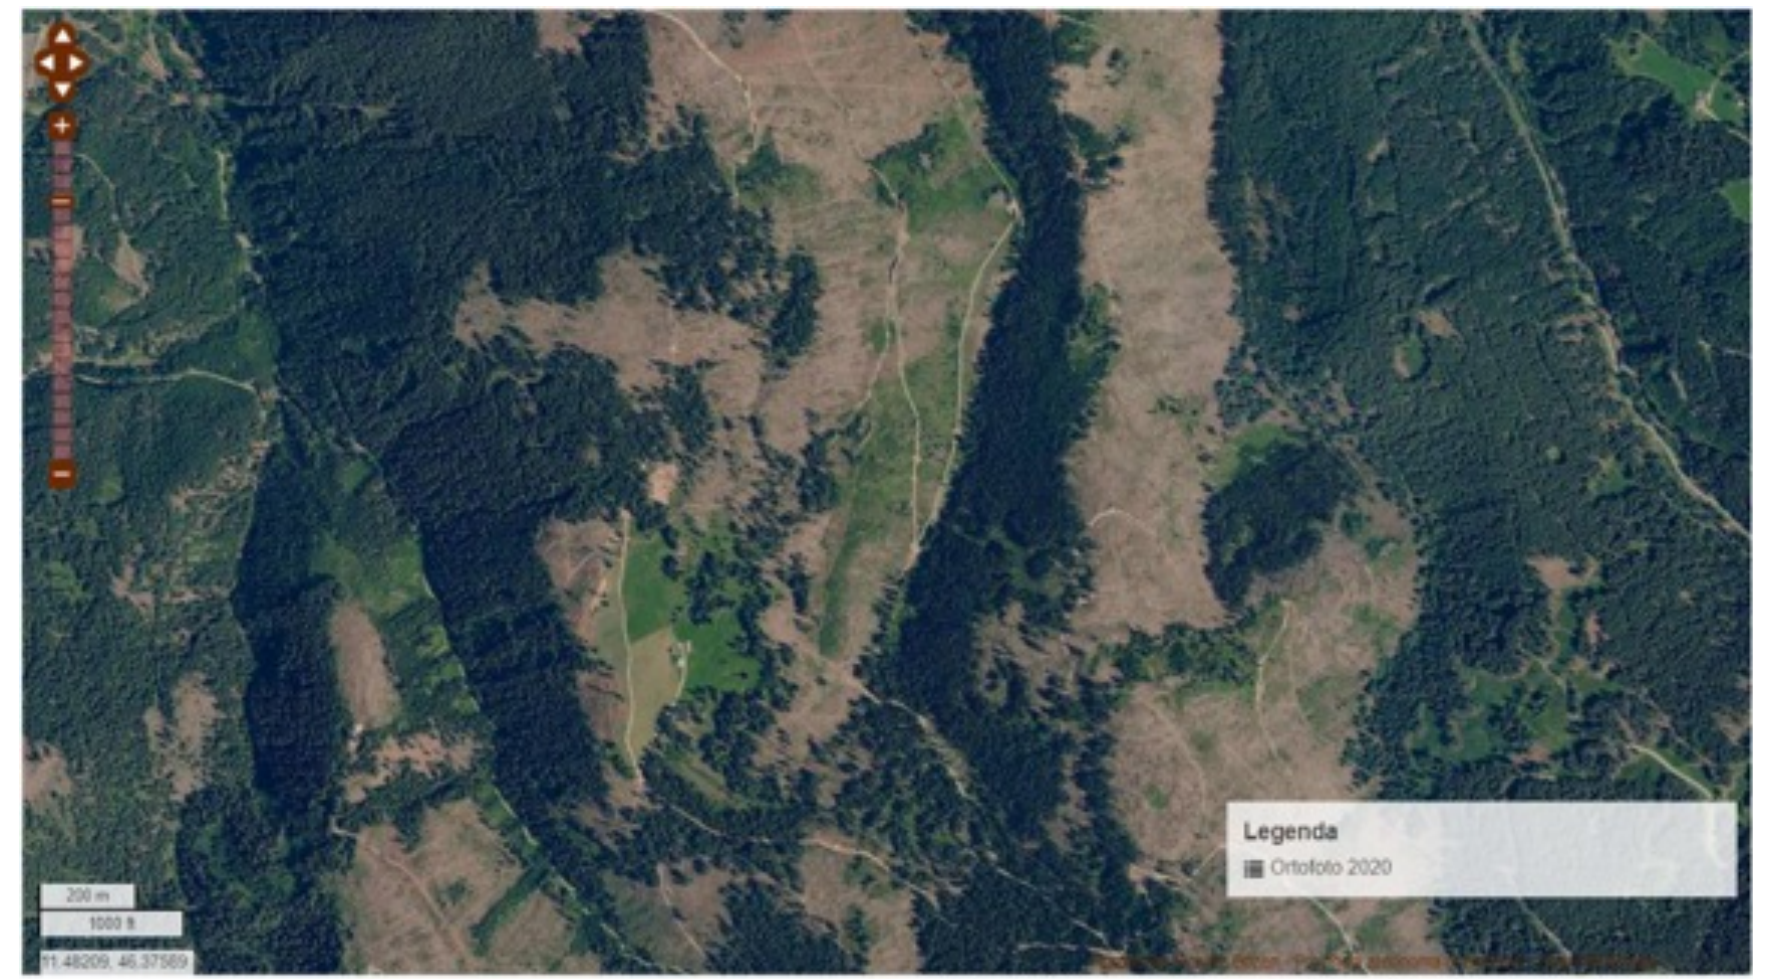
Fig.4 – Area del progetto dopo la tempesta *Vaia* (Ortofoto 2020, Geocatalogo provinciale).  
Abb.4 – Projektgebiet nach dem Sturm *Vaia* (Orthofoto 2020, Geokatalog Südtirol).

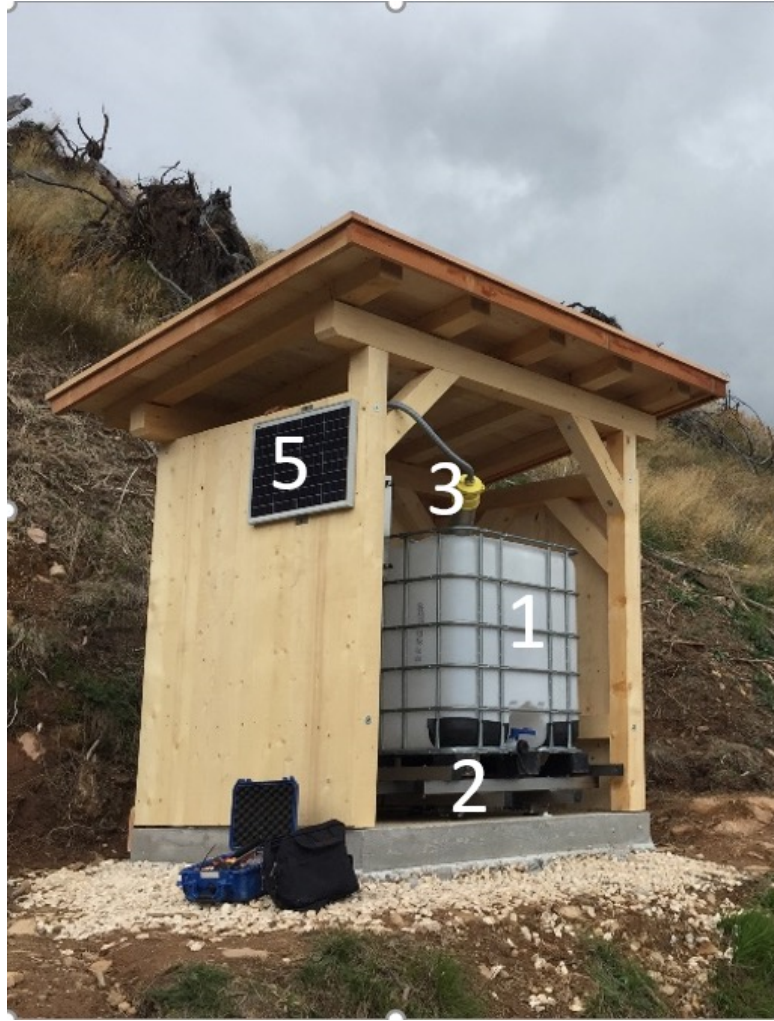
- Cisterna per la raccolta del deflusso superficiale e del trasporto solido (1)
- Cella di carico o bilancia (2)
- Idrometro o PLS (Pressure Level Sensor) (3)
- Centralina per la raccolta e la trasmissione dei dati provenienti dai diversi strumenti (4) con alimentazione tramite pannello solare (5)
- Un pluviometro radar è stato installato per registrare gli eventi di precipitazione atmosferica (Fig.7).

Fig.6 - Esterno ed interno della stazione di monitoraggio attrezzata.  
Abb.6 - Außen- und Innenbereich der bestückten Messstation.

La raccolta e l'analisi dei dati vengono eseguite tramite quattro stazioni di monitoraggio situate presso i siti d'indagine e attrezzate con (Fig.6):

Infine, ogni singola stazione di monitoraggio è collegata ad una particella di terreno di 26 m<sup>2</sup> e accuratamente delimitata da lastre in metallo per il campionamento del deflusso superficiale e del trasporto solido.

Die Datenerfassung und -analyse erfolgt über vier Messstationen, die sich an den Untersuchungsstandorten befinden und mit den folgenden Instrumenten ausgestattet sind (Abb.6):

- Tank zum Sammeln von Oberflächenabfluss und Feststofftransport (1)
- Wägezelle bzw. Waage (2)
- Hydrometer bzw. PLS (Pressure Level Sensor) (3)
- Steuereinheit zum Sammeln und Übertragen von Daten der verschiedenen Instrumente (4) mit Stromversorgung über Solarpanel (5)
- Zur Aufzeichnung atmosphärischer Niederschlagsereignisse wurde ein Radar-Niederschlagsmesser installiert (Abb.7).

Schließlich wurde jede einzelne Messstation mit einer 26 m<sup>2</sup> großen Untersuchungsfläche verbunden. Jede Fläche wurde sorgfältig mit Metallplatten abgegrenzt, um Oberflächenabfluss und Feststofftransport zu beproben.

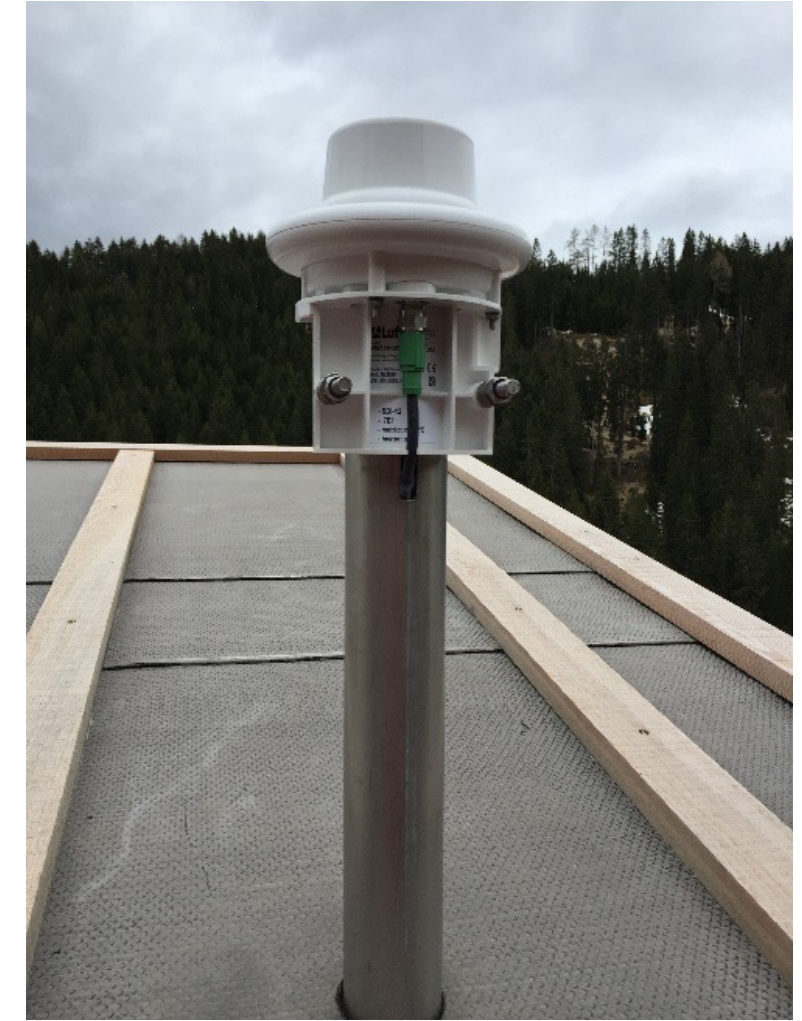
Fig.7 - Pluviometro radar.  
Abb.7 - Radar-Niederschlagsmesser.

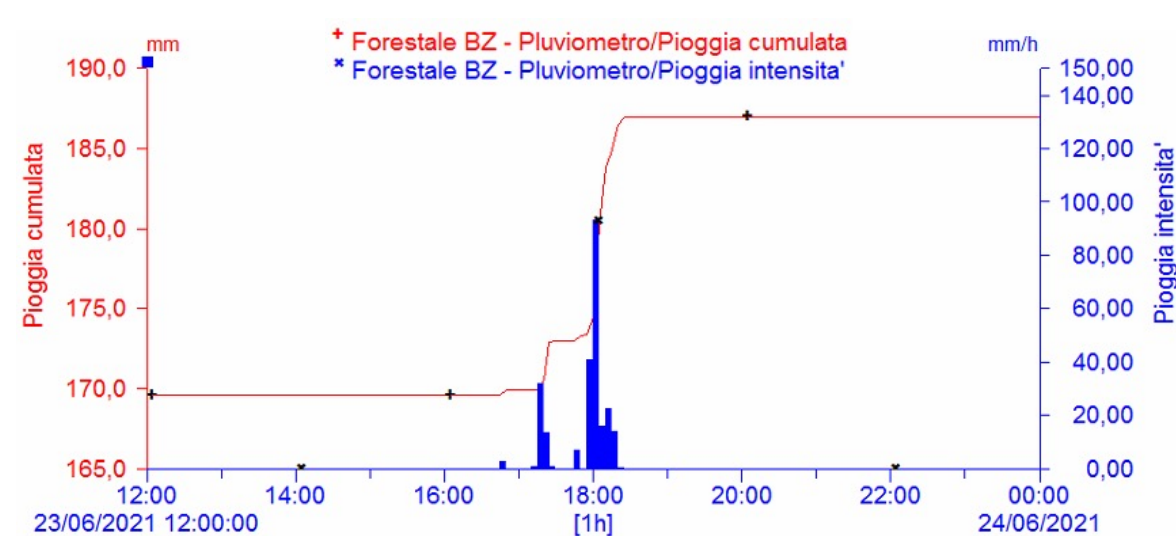
Fig.9 - Grafico relativo all'evento rilevato dal pluviometro radar.  
Abb.9 - Graphik des vom Radar-Niederschlagsmesser aufgezeichneten Ereignisses.

Di seguito è riportato un esempio relativo all'influenza dell'evento di precipitazione atmosferica del 23/06/21 alle ore 18:00 sugli strumenti installati.

Ein Beispiel für den Einfluss des atmosphärischen Niederschlagsereignisses am 23/06/21 um 18:00 Uhr auf die installierten Instrumente ist unten dargestellt:

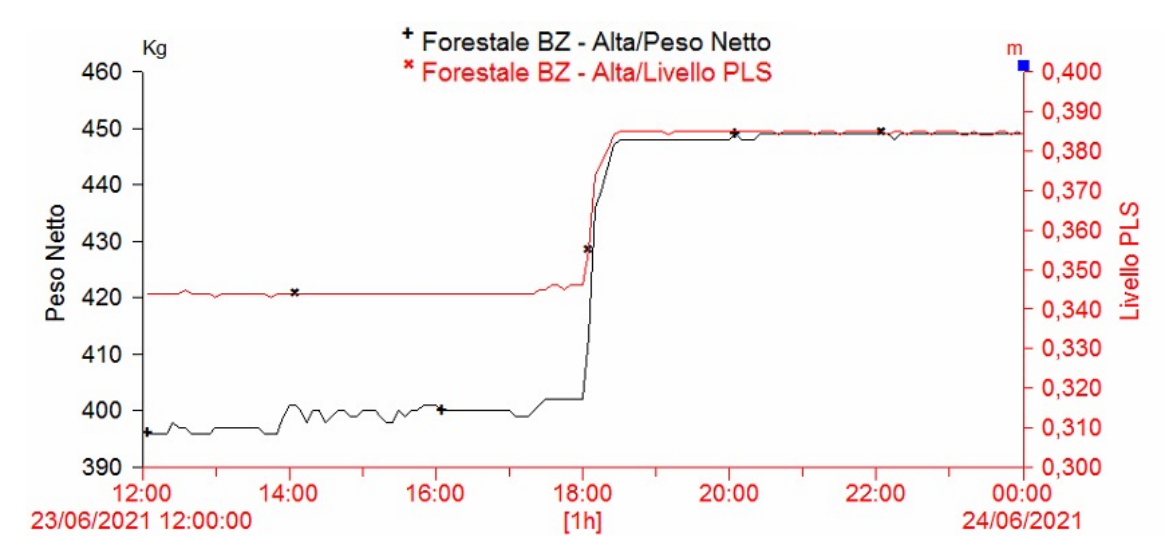
Fig.11 - Grafico relativo alle variazioni di peso netto e livello registrate rispettivamente dalla bilancia e dall'idrometro della stazione Alta causate dall'evento rilevato.  
Abb.11 - Graphik der Veränderungen des Nettogewichts und des Füllstands, die von der Waage und dem Hydrometer an der Messstation Alta nach dem Ereignis aufgezeichnet wurden.

- Idrometro = Livello piezometrico (pressione della colonna d'acqua presente nella cisterna)
- Cella di carico = Peso netto del deflusso superficiale e trasporto solido contenuto all'interno della cisterna.
- Pluviometro = Pioggia cumulata, intensità di precipitazione e pioggia giornaliera.

- Hydrometer = Piezometrische Druckhöhe (Wassersäulendruck im Inneren des Tanks)
- Wägezelle = Nettogewicht des Oberflächenabflusses und des Feststofftransports, der in dem Tank enthalten ist.
- Niederschlagsmesser = Kumulierte Niederschlagsmenge, Niederschlagsintensität und tägliche Niederschlagsmenge.
