## Intervento SAF sul grattacielo Pirelli di Milano

Il 18 aprile 2002 verso le ore 17,50 un piccolo aereo del tipo US-Commander 112 si è schiantato all'altezza del 26° piano del grattacielo "Pirellone" di Milano. Il pilota e altre due persone hanno perso la vita, 70 persone sono rimaste ferite.

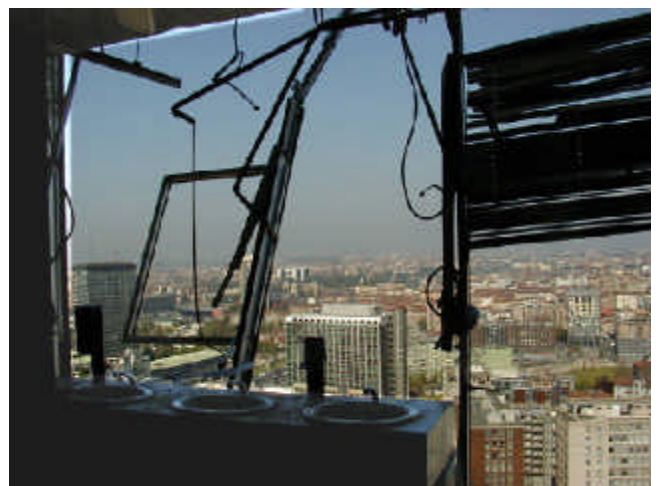
„Esplosione nel grattacielo Pirellone“: questa la prima chiamata d'emergenza ai VVF. La prima squadra quindi (comando centrale distanza circa 1,5 km) non sapeva ancora che si trattasse di un incidente aereo. I forti danni visibili sia al grattacielo stesso sia a tutta la zona circostante e il potente botto, conseguenza dell'esplosione, hanno determinato un grande stato d'allarme nella Centrale Operativa dei VVF. Grazie all'impiantistica e alla costruzione antincendio (due scale a prova di fuoco e fumo sui lati esterni, impianto Sprinkler su ogni piano, idranti fissi all'interno), i Vigili del Fuoco sono

riusciti a controllare l'incendio in breve tempo. In particolare l'impianto automatico di spegnimento Sprinkler ha bloccato l'incendio già nella fase iniziale. L'attacco all'incendio con autorespiratori si è svolto attraverso il giroscala sfruttando gli idranti fissi interni. La maggior parte delle persone che si trovavano nei piani inferiori durante l'incidente sono state evacuate in modo calmo ed ordinato, secondi il piano.

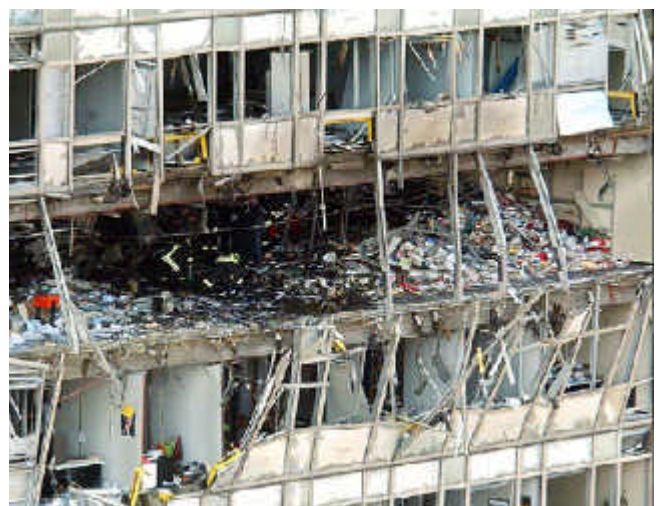
Lunedì 22 aprile 2002 sono iniziati i lavori per togliere tutte le parti pericolanti (alluminio, vetri, macchine d'ufficio ecc.) con l'intervento delle squadre SAF

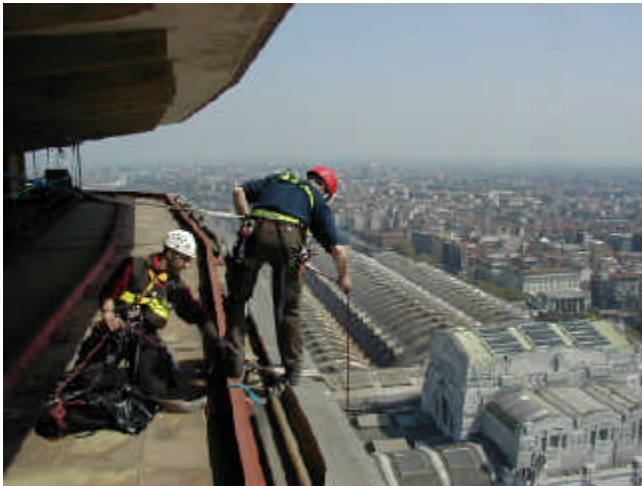
Realizzazione degli ancoraggi statici sul tetto dell'edificio

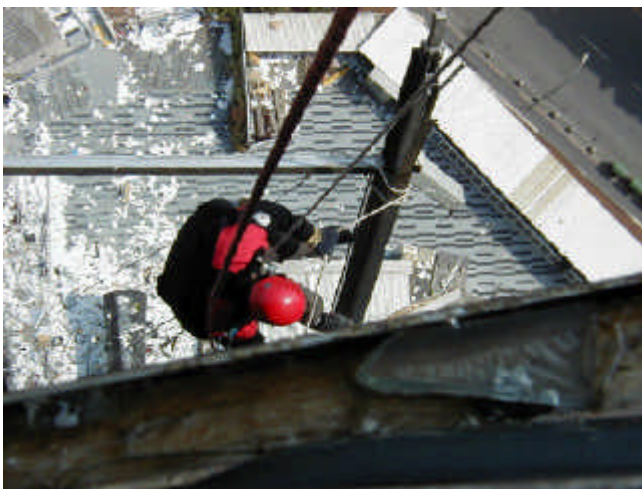
Tecnica applicata: discesa su corda singola (statica) con GriGri o Stop, maniglia bloccante con pedale per un eventuale risalita (corda di lavoro) corda di sicurezza (dinamica) con Zyper e Shunt.
