DENKMALPFLEGE  
IN SÜDTIROL 2010

TUTELA DEI BENI CULTURALI  
IN ALTO ADIGE 2010

HERAUSGEGEBEN VON  
DER ABTEILUNG DENKMALPFLEGE  
A CURA DELLA  
RIPARTIZIONE BENI CULTURALI

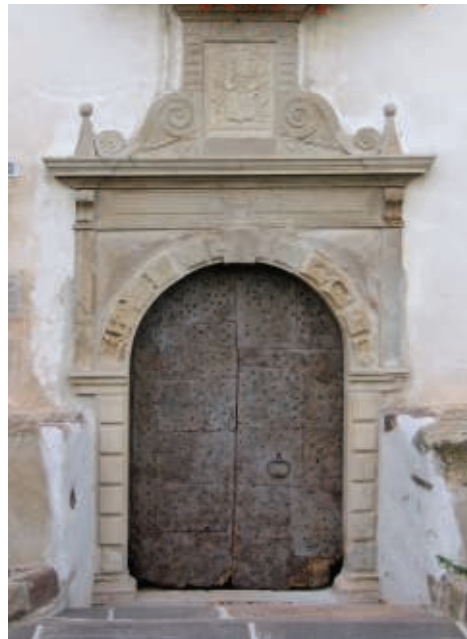
APPIANO, ALTENBURG  
CON MULINO,  
VIA MADERNETO 19,  
PORTONE D'INGRESSO  
IN ARENARIA, 1592,  
DURANTE IL RESTAURO

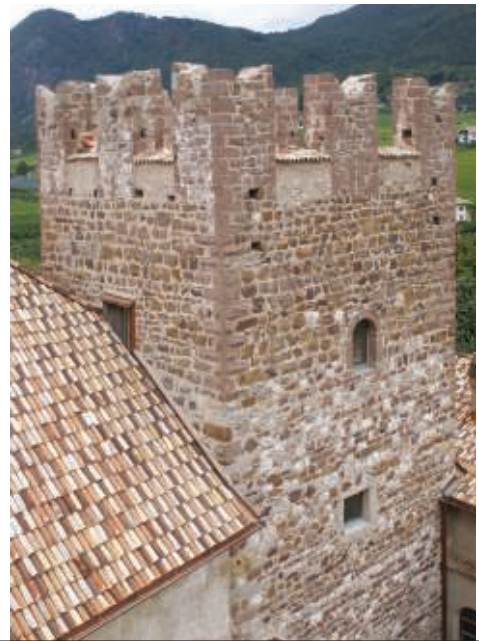
A DESTRA: APPIANO,  
CASTEL FREUDEN-  
STEIN, RISANAMENTO  
DEGLI INTONACI  
DEL MASTIO

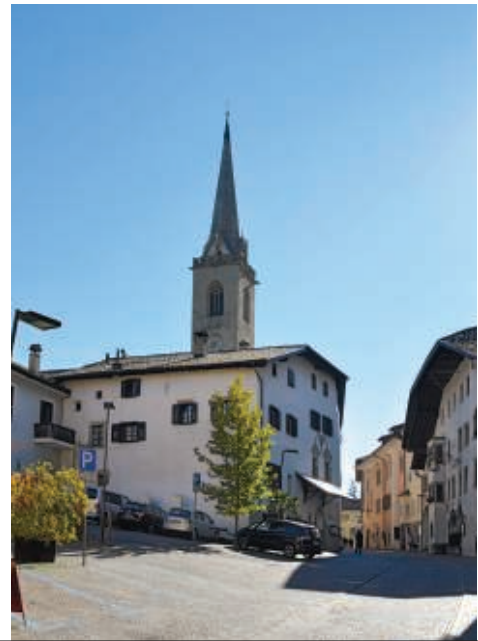
CALDARO, VIA  
ANDREAS HOFER 13,  
COPERTURA  
CON COPPI

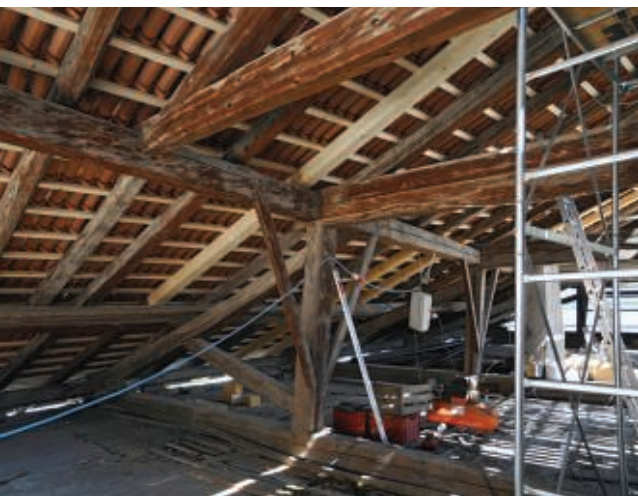
LINKS: KURTATSCH,  
ORTENBURG,  
AUSTAUSCH  
MORSCHER SPARREN

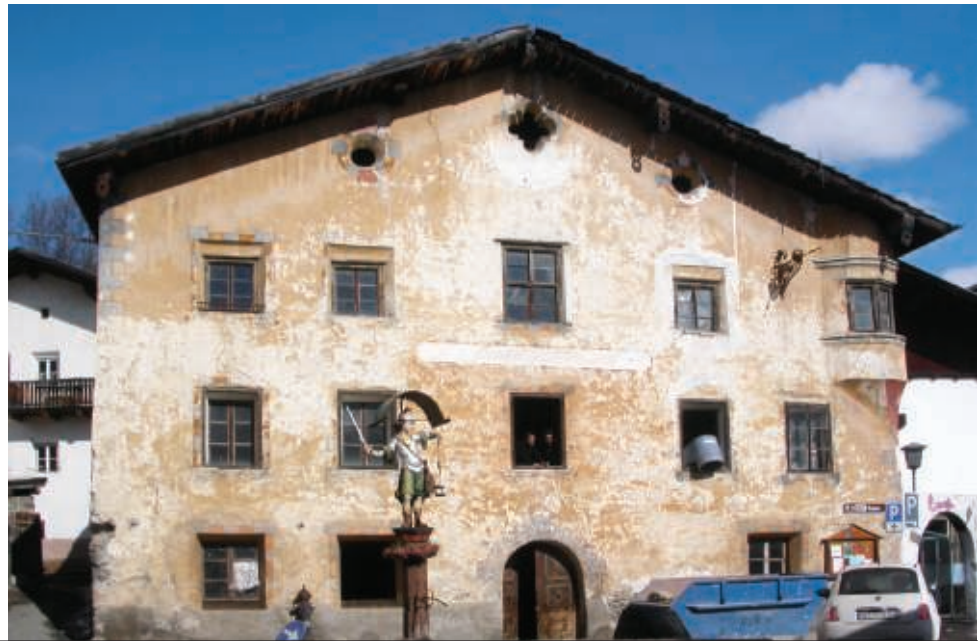
MALLES VENOSTA,  
BURGUSIO, ALBERGO  
GOLDENER LÖWE,  
PRIMA DEL RESTAURO

tura a nuovo del tetto. Il fabbricato era disabitato da anni e alcuni locali avevano sofferto per l'azione delle intemperie. Il consolidamento è stato eseguito con la sottofondazione in più fasi del lato occidentale e l'inserimento di tiranti ancorati in massetti di sottofondo. Il tetto dell'edificio è stato riparato e ricoperto, conservando la struttura già ridotta in occasione di precedenti ristrutturazioni. L'analisi eseguita sulla facciata ha rilevato pitture decorative barocche già in parte portate alla luce dagli agenti atmosferici; ne è stato deciso lo scoprimento e il restauro dal momento che la pittura soprastante non era né meritevole di conservazione, né tecnicamente adeguata quale sottofondo di una nuova tinteggiatura. I doppi serramenti ottocenteschi al primo piano sono stati restaurati. Al secondo piano dell'edificio sulla facciata ovest una delle finestre del primo Barocco era integralmente conservata: con telaio a croce e quattro ante, ciascuna delle quali divisa in quattro campi da larghi listelli in piombo e una complessa architrave dai profili riccamente intagliati (fregi a fogliame, ovoli e dentelli). L'eccellente qualità di questo serramento trova rispondenza nella magnifica stube datata 1694 sullo stesso piano. Dal momento che al secondo piano si erano conservati i telai delle finestre ed alcuni profili erano presenti anche sulle altre, si è decisa la ricostruzione di questi reperti

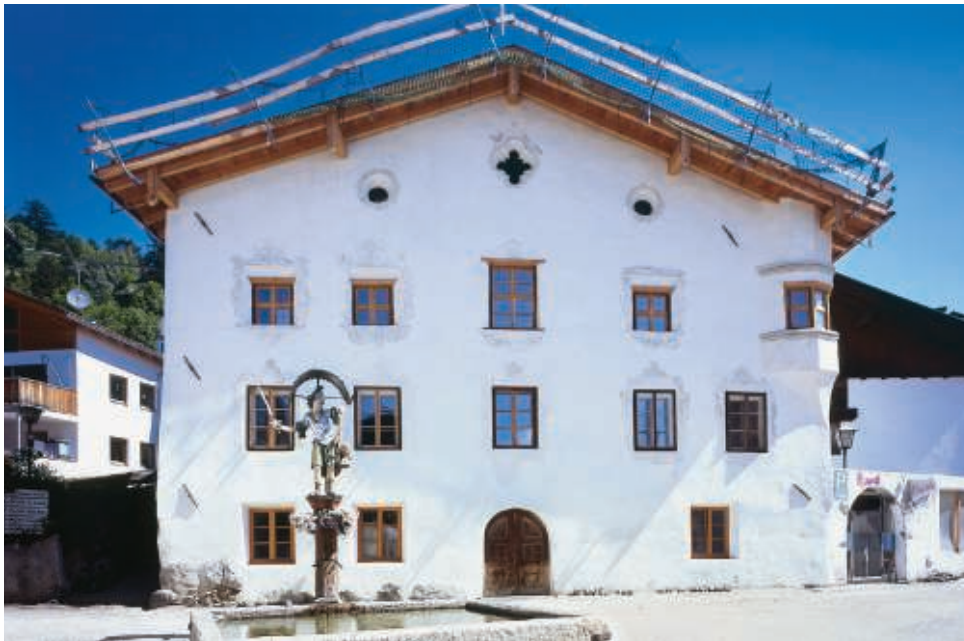
MALS, BURGEIS,  
GASTHOF GOLDENER  
LÖWE, RESTAURIERTE  
FASSADE

genommen. Jahrelang war das Gebäude unbewohnt und einige Räume waren der Witterung ungeschützt ausgesetzt gewesen. Die statische Sicherung wurde mittels der schrittweisen Unterfangung der Westseite und dem Einziehen von Schleudern, die in Verbundestrichen eingelegt wurden, vorgenommen. Das Dach wurde – unter Beibehaltung der durch frühere Umbauten bereits reduzierten Dachkonstruktion – repariert und neu gedeckt. Bei der Befunduntersuchung der Fassade stieß man auf barocke, teilweise bereits freigewitterte Dekorationsmalereien. Nachdem der darüberliegende Anstrich aus denkmalpflegerischer Sicht nicht erhaltenswert war und zudem aus technischer Sicht nicht als Grundlage für einen Neuanstrich geeignet war, entschied man sich für die Freilegung und Restaurierung der Dekorationsmalereien. Die aus dem 19. Jahrhundert stammenden Kastenfenster des ersten Obergeschosses wurden restauriert. Im zweiten Obergeschoss an der Westfassade hatte sich eines der frühbarocken Fenster komplett erhalten: mit Kreuzstock, vier Flügeln, die jeweils durch breite Bleistege in vier Felder geteilt waren, und einem aufwendig gestalteten Sturz mit reich geschnitzten Profilen (Blatt-, Eierstab- und Zahnschnittfries). Die hochkarätige Qualität dieses Fensters entspricht der ebenfalls herausragenden, 1694 datierten Stube in diesem Geschoss. Da die Fensterstöcke dieses zweiten Obergeschosses noch erhalten waren und man Reste der Profile auch bei den anderen Fenstern fand, entschied man sich für eine Rekonstruktion

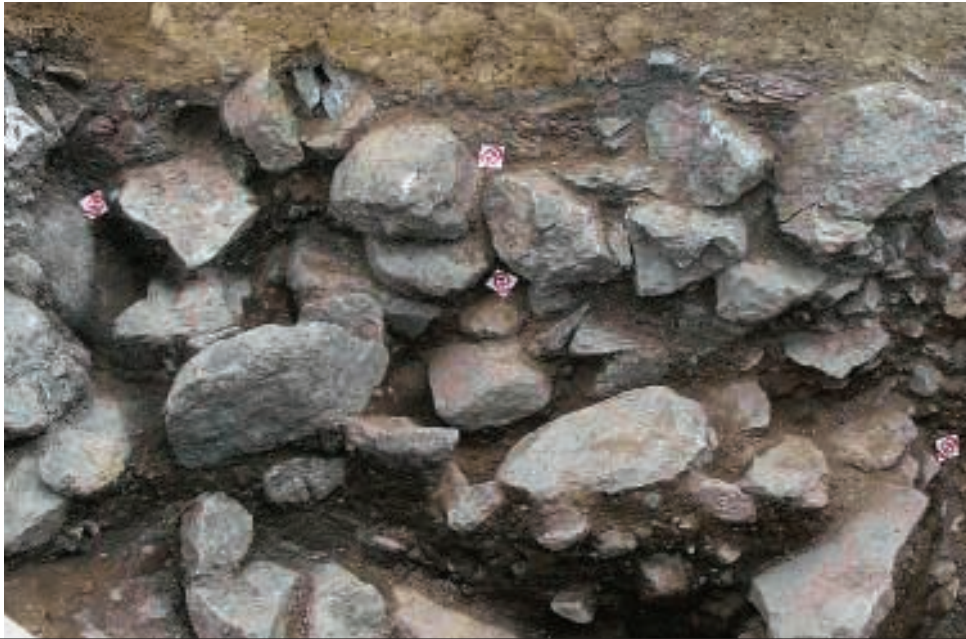
GLURNS, WEITE  
WIESEN, SCHICHTEN-  
PROFIL

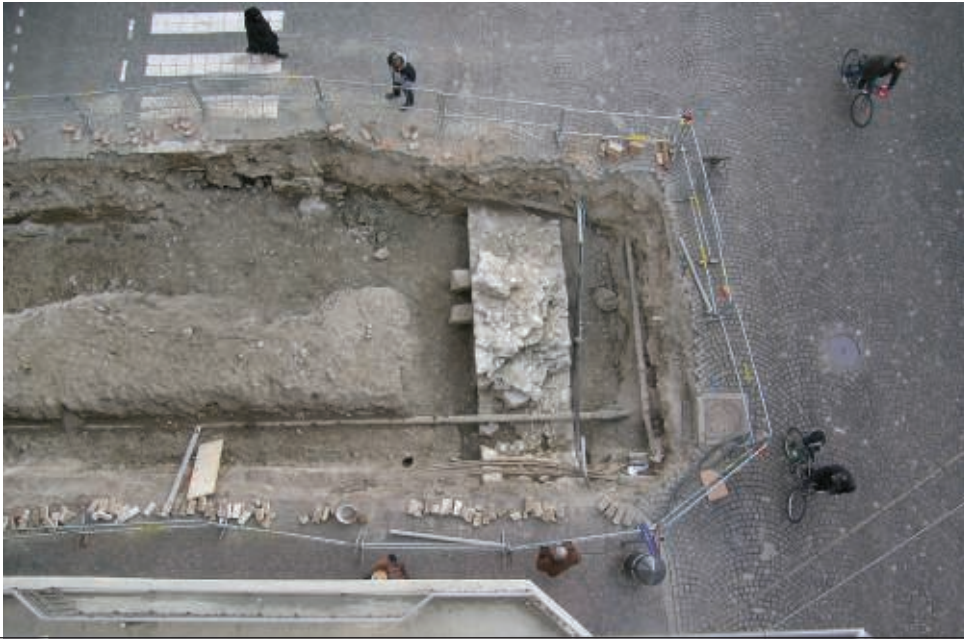
MERAN, SPARKASSEN-  
STRASSE, MITTEL-  
ALTERLICHE MAUER

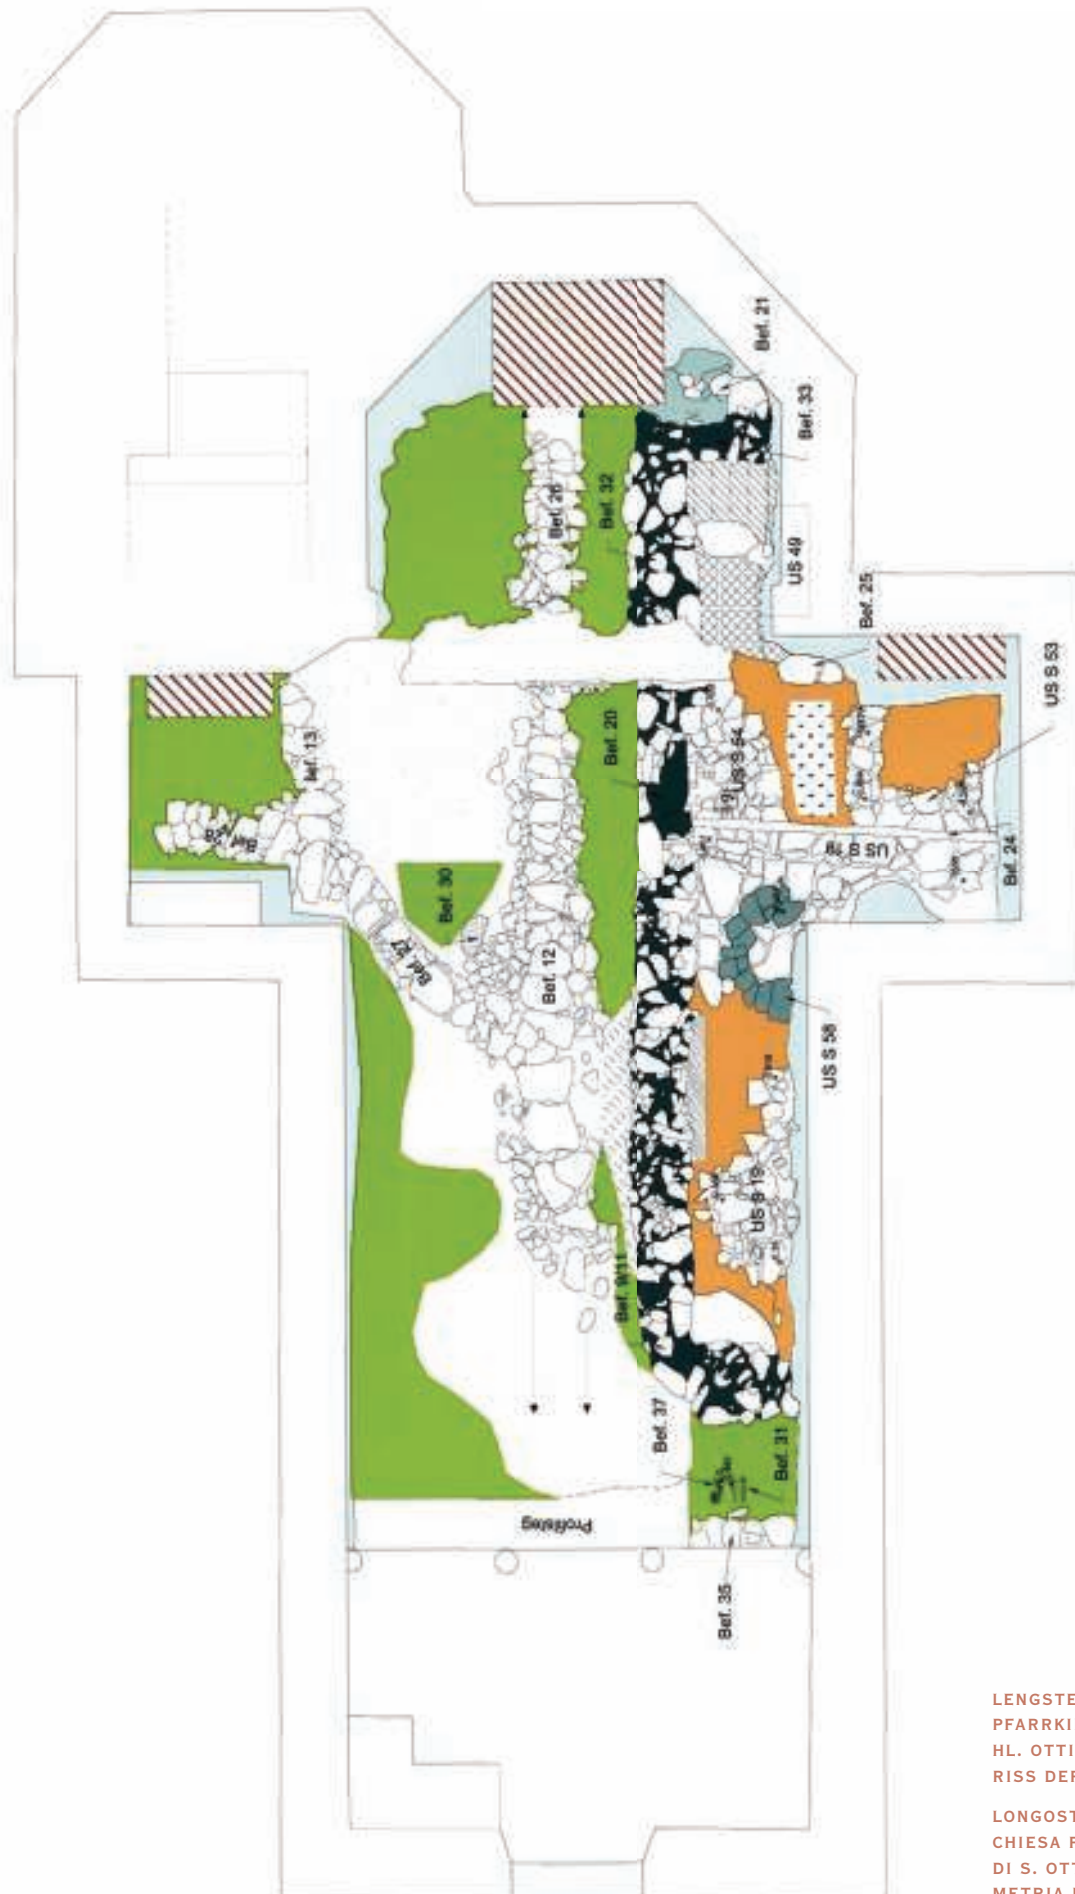
LENGSTEIN,  
PFARRKIRCHE ZUR  
HL. OTTILIA, GRUND-  
RISS DER KIRCHE
